Cordouan veilleur de l'estuaire

La restauration d'un monument d'exception

■ Texte : Michel Goutal, Architecte en Chef
des Monuments Historiques.

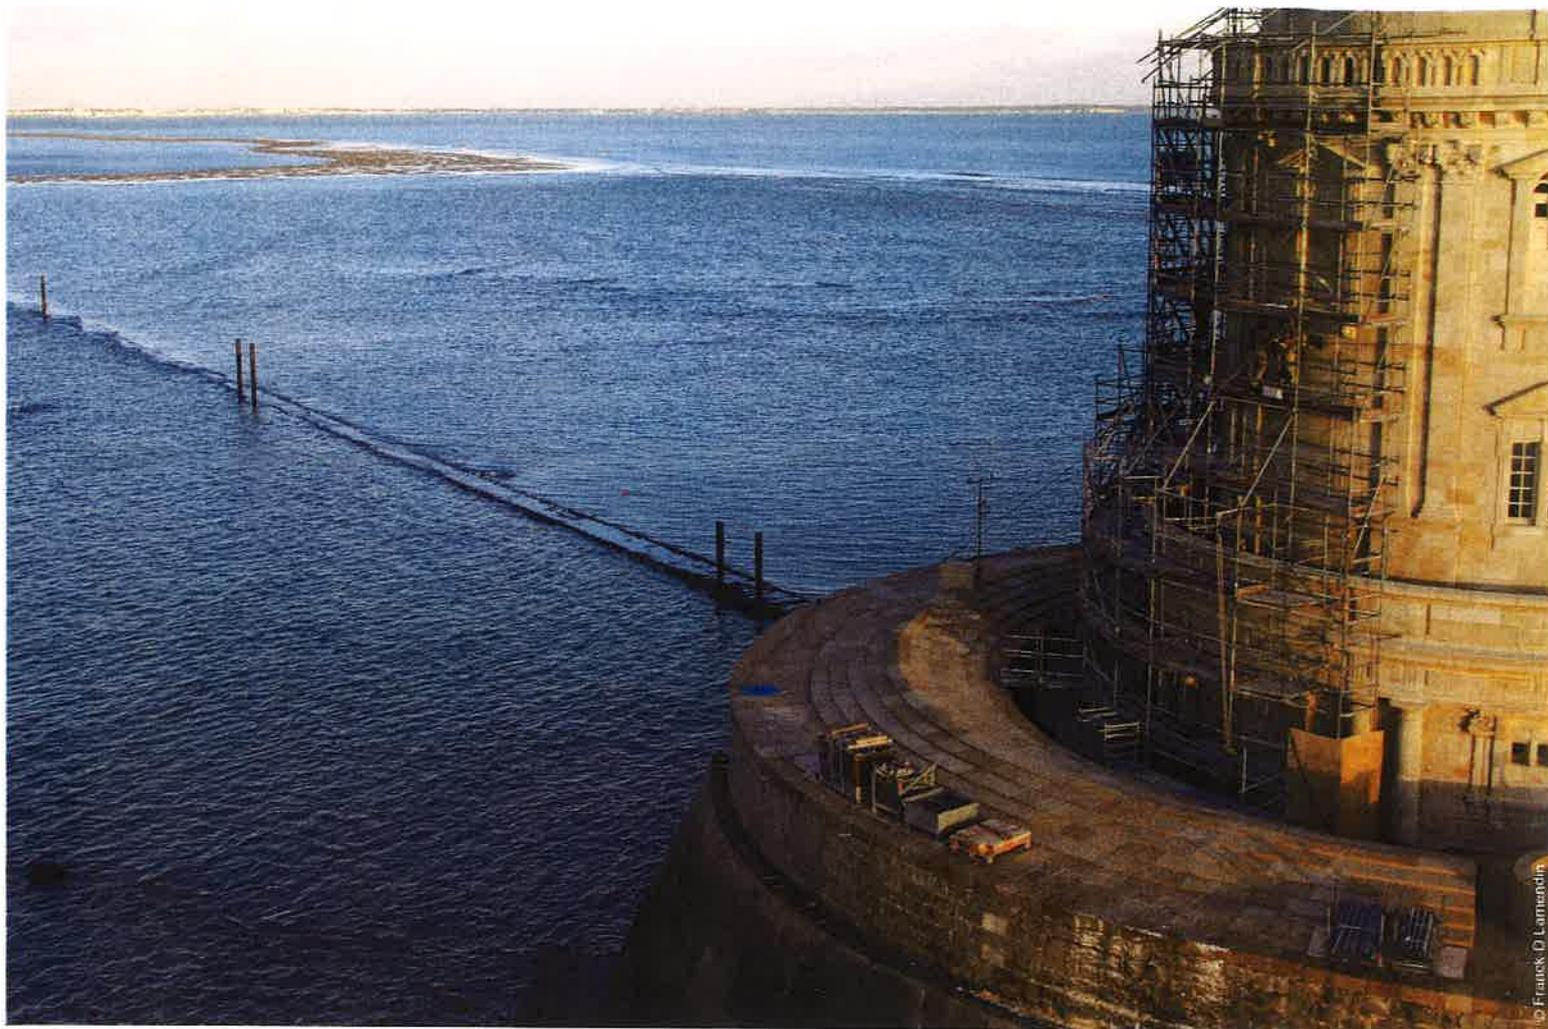
Les travaux de restauration partielle de la chaussée d'abordage Est (250 m environ) dite le « Peyrat » sont destinées à conforter les maçonneries malmenées par les courants de marée.
