# Zoom

## Sur Aoste

Lamellé-collé

### Sous le téléphérique de la station d'Aoste, renforcement de la structure de protection de l'autoroute A5

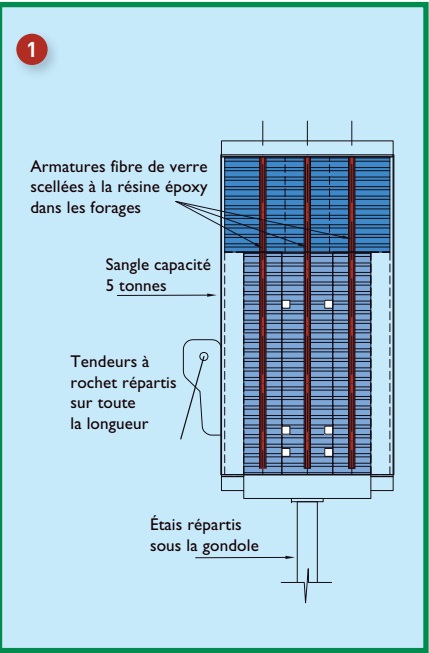
LE RENFORCEMENT DES GONDOLES

- reconnaissance de l'état sanitaire des bois,
- purge et traitements.

Après étaieage de la gondole par la sous-face et la dépose des parements latéraux de bois :

Après desserrage des boulons de la ferrure centrale, amenée de la prothèse en bois lamellé-collé à l'aplomb de la gondole correspondante :

- avant mise en contact, ponçage des surfaces et application de résine RENOFORS,
- ajustement et compression des éléments par mise sous tension de sangles réparties sur toute la longueur de la gondole,
- brochage de la prothèse par percements et mise en place de tiges de fibres de verre scellées à la résine RENOFORS.

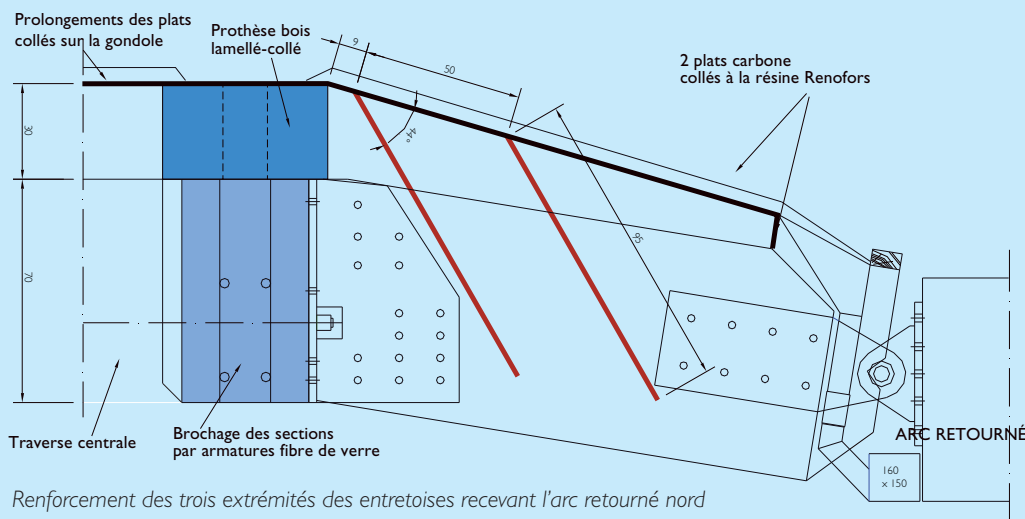
En outre, l'arc retourné nord de l'ouvrage présentait un fort affaissement ayant pour conséquence un transfert de charges sur la première gondole avec effet de torsion et poinçonnement de la base de la poutre. Il a donc été nécessaire de mettre en place sur la prothèse initiale deux plats carbone collés à la résine.
