ÉTUDES POUR LA CONSERVATION DES MONUMENTS HISTORIQUES

N°2 - Mars 2016

Recherche d'une pierre nouvelle de substitution. Cathédrale Notre Dame de Paris

MOA = DRAC IdF ; MOE = Philippe Villeneuve ACMH

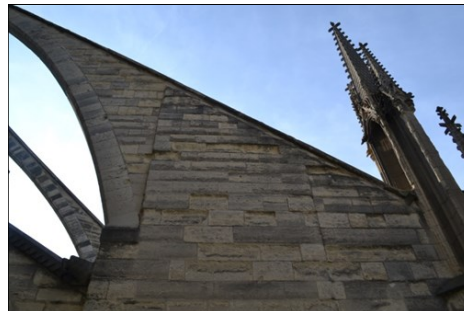
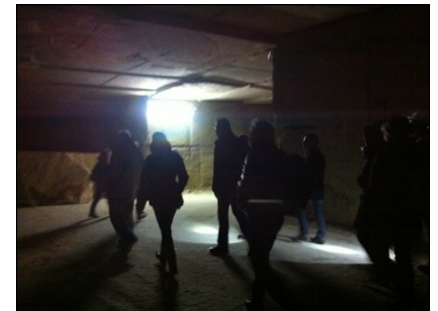
Dans le cadre du chantier d'étude de l'arc boutant n°18 de la cathédrale Notre-Dame de Paris, nous avons réalisé un constat d'état des dégradations de l'ensemble de l'arc. Malgré une reconstruction totale par Viollet-Le-Duc au milieu du XIX^{ème} siècle, certaines pierres de l'édifice présentent aujourd'hui un état d'altération avancé, laissant envisager leur substitution. Mais quelles pierres choisir ?

Constat de la dégradation de nombreuses assises de pierre sur l'arc-boutant n°18 de la Cathédrale Notre-Dame de Paris ; visites de carrières

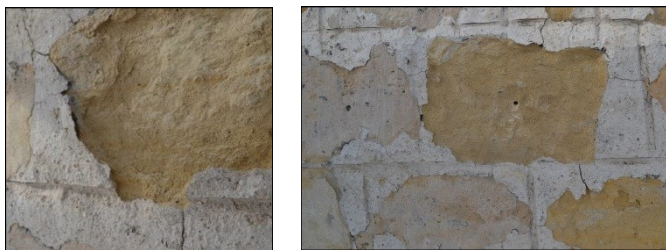
En effet, les moellons de pierre étaient poudreux sur plusieurs millimètres alors que les mortiers de joint étaient encore présents. Une analyse des constituants et du niveau de pollution saline de la pierre a mis en évidence l'emploi de plâtre dans les mortiers et une pollution des pierres a un fort taux de sulfates. Une reprise avec des mortiers compatibles a été préconisée.

Constat d'état du parement et propositions de reprise

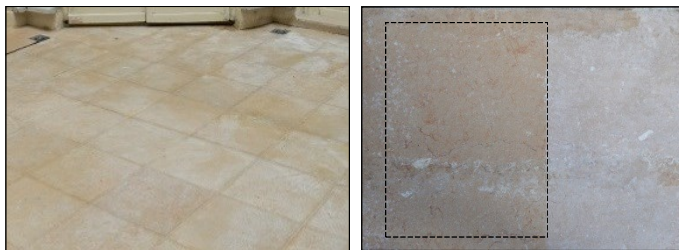
Suite à la mise en œuvre d'un dallage en pierre, des auréoles blanches de laitance sont apparues en surface, mais d'ores et déjà piégées sous une couche d'hydrofuge. Nos essais de traitement ont principalement consisté à éliminer l'hydrofuge avant de pouvoir traiter les auréoles blanches : d'une part en trouvant le solvant adapté à la nature de l'hydrofuge, et d'autre part en mettant au point le vecteur d'application de ce solvant en l'occurrence par compresse, pour assurer son efficacité sur la surface à traiter avant qu'il ne s'évapore.

Taches blanches sur le sol dallé et mise au point du protocole de traitement

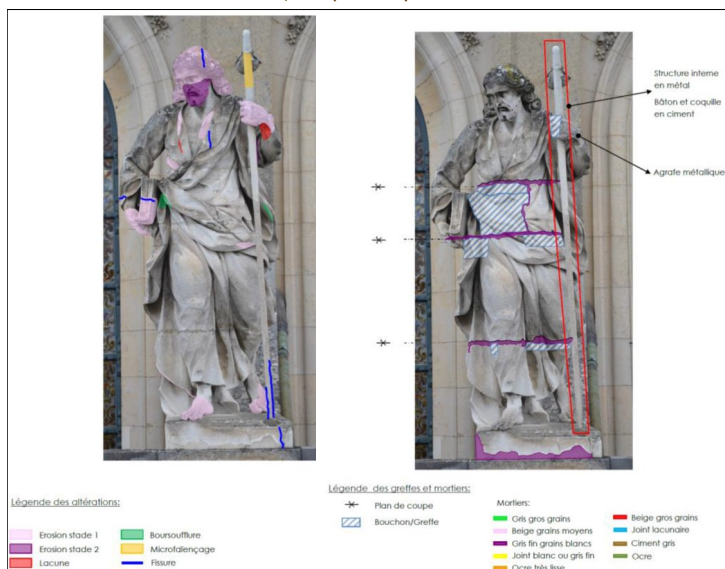
Constat d'état de la statuaire ; Chapelle royale du Château de Versailles

Leur état de conservation global ne traduit pas d'importantes pathologies, mais plutôt une érosion de surface importante. Celle-ci associée à de petites lacunes ponctuelles affectent principalement la lecture symbolique de ces œuvres et en touchent leur caractère malgré les petites dimensions en jeu.

Par ailleurs, nos relevés de la face arrière des statues ont mis en évidence de nombreuses reprises par incrustation de bouchons de pierre dont la nature est très similaire à celle d'origine et sont peu visibles. Nos investigations nous font alors suspecter des réparations issues de la manutention et dépose des statues, lors de la campagne de 1870 sous Questel, plus qu'à des reprises de pathologies de la pierre. La manipulation de ces statues nécessiteraient aujourd'hui d'innombrables précautions.
