ÉTUDES POUR LA CONSERVATION DES MONUMENTS HISTORIQUES

N°3 - septembre 2016

La question de la dépose des groupes sculptés en plomb. Chapelle Royale de Versailles

MOA = Etablissement Public du Château de Versailles ; MOE = Frédéric Didier ACMH

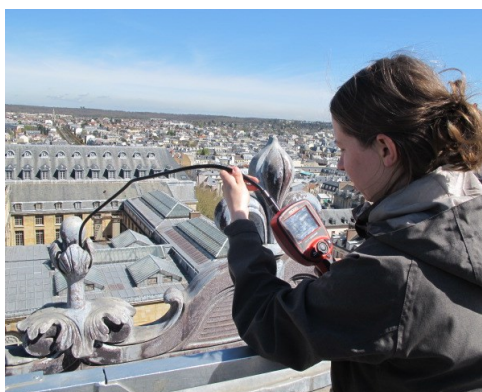
Inspection à l'endoscope avec le pôle métal du LRMH

Ensuite, un état sanitaire des armatures métalliques internes a été nécessaire puisque celles-ci maintiennent l'assemblage des différents éléments constituant la peau de la sculpture ; cette peau présente d'ailleurs des déchirures et des fissures. Depuis les combles, nous avons identifié le raccordement du mât central à la charpente dont l'assemblage semble en bon état ; l'état intérieur des groupes sculptés n'était cependant pas visible ou accessible par cette voie. Nous avons donc entrepris une inspection de l'intérieur, par caméra endoscopique, à travers une fine ouverture dans la peau en plomb. Ces investigations, réalisées en collaboration étroite avec Aurélia Azéma du LRMH, ont mis en évidence une corrosion généralisée des armatures métalliques en fer de la structure interne, pouvant nécessiter ainsi une dépose des œuvres à moyen terme.

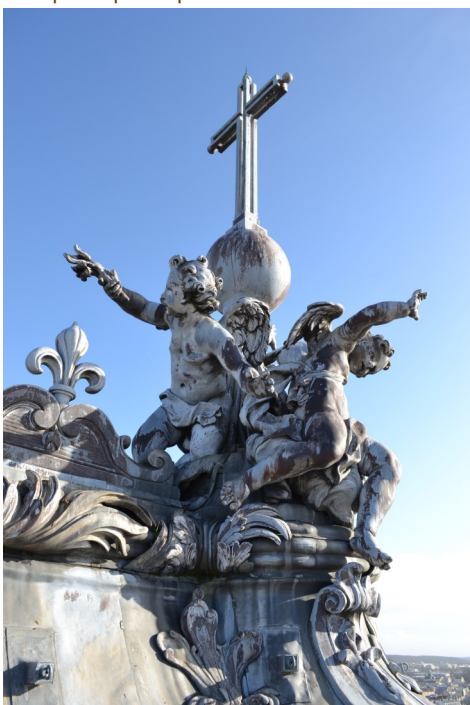
Dominant l'ensemble du domaine du château de Versailles, les groupes sculptés monumentaux en plomb jouent les équilibristes sur le faîtage de la chapelle royale. Dans le cadre de futurs travaux de restauration, un état des lieux de ces groupes sculptés s'est révélé nécessaire. Nos investigations depuis nacelle ont permis d'identifier différentes altérations de surface, comme étant le résultat de la formation de différents produits de corrosion du plomb : les coulures blanches sont une forme d'oxydation « classique » du plomb en milieu urbain, correspondant à la formation d'un film passivant, alors que les coulures brunes résultent d'un processus d'oxydation récent, encore peu connu, à

tendance évolutive, à base de sulfate. Nos essais de traitement ont alors pu montrer que ces formations d'oxydation sont superficielles et peuvent être éliminées par micro-abrasion.

Groupe sculpté en plomb au faîte de la couverture

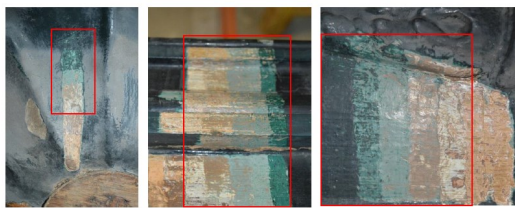
Sondages mettant en évidence des couches similaires

- [10] Couche verte foncée de surface
- [9] Couche verte
- [8] Couche gris bleu
- [7] Couche beige clair
- [6] Couche de préparation blanche
- [5] Couche brune
- [4] Couche brun gris (sous couche ?)
- [3] Couche brune
- [2] Couche beige (sous couche ?)
- [1] Couche beige très clair
- [0] Support bois

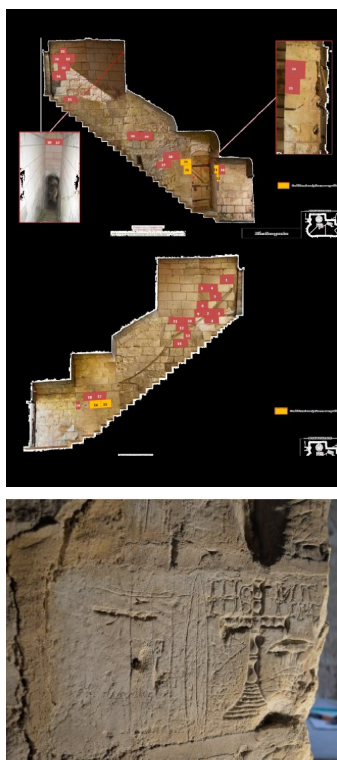
Dénomination assise : EV - 60

LOCHES - PORTE ROYALE
Escalier à vis

- Présence d'inscriptions et de gravures. Ce graffiti fait l'objet d'un relevé au calque
- Présence d'oxydes de fer
