ÉTUDES POUR LA CONSERVATION DES MONUMENTS HISTORIQUES

N° 5 - Avril 2017

## Collégiale Saint Thiébaud de Thann : constat d'état des surfaces et mise au point du nettoyage

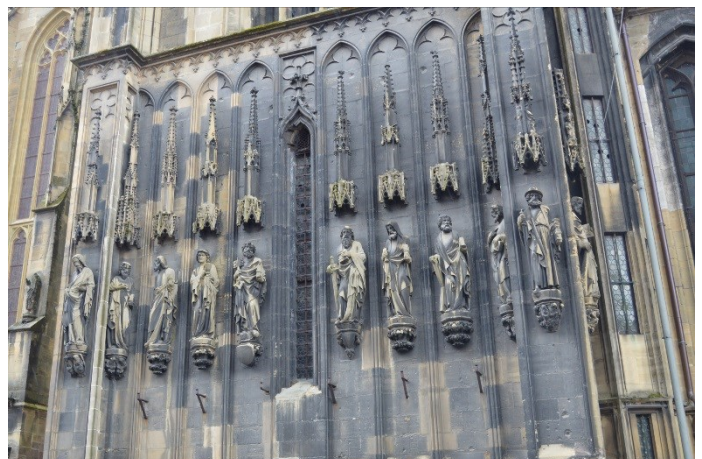
Le diagnostic des décors sculptés, ici, sur le collatéral nord de la collégiale de Thann, a révélé une répartition des sels solubles liée à la morphologie des éléments sculptés et à leur exposition. Les culots, d'une fine sculpture XVe, sont plus encrassés et pollués, alors que la statuaire XIXe a moins été sollicitée. Nos essais de nettoyage adaptés à chaque type de surface et d'ouvrage ont alors conduit à des protocoles spécifiques : soit en micro-abrasion soit par compresse de nettoyage, éventuellement suivi d'un dessalement.

Thann, Collégiale Saint Thiébaud  
collatéral nord  
Essais de nettoyage par micro-  
abrasion sur une statue et par com-  
presse sur un culot

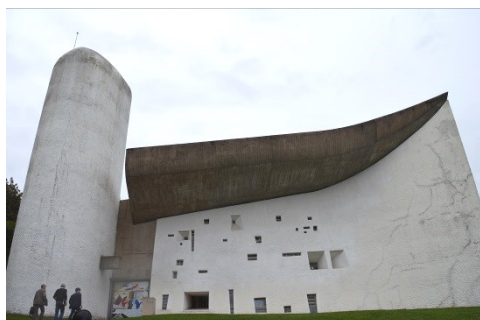
Ronchamp,  
Chapelle Notre  
Dame du Haut,  
MOA = AONDH  
MOE = R. Duplat

Notre mission sur la Chapelle Notre Dame du Haut de Ronchamp a consisté en un accompagnement de l'entreprise Tollis au cours d'une phase expérimentale pour la compréhension et la mise au point d'un protocole de traitement des fissures.

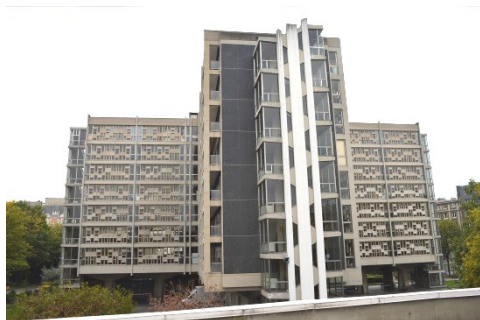
Paris,  
Lycée Stanislas,  
Bâtiment Ninféi  
MOA = Stanislas  
MOE = M. Renard

Dans le cas du bâtiment Ninféi de Stanislas, notre mission a consisté en un diagnostic des pathologies en vue des prochains travaux de restauration pour définir la méthodologie d'intervention la plus adaptée.

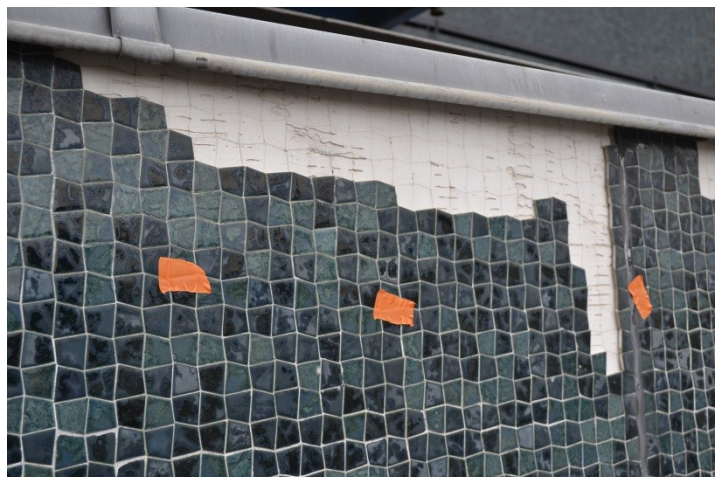
C'est en effet en observant plus avant les zones de mosaïque lacunaires, que nous avons identifié d'une part un réseau de microfissures sur le mortier colle, et d'autre part que les panneaux support de la mosaïque sonnaient creux ponctuellement ou par larges zones.

Des investigations et analyses sur les supports de béton et micro-béton ont alors permis de mettre en évidence la présence de sels gonflants se développant entre le micro-béton d'enduit support des mosaïques, et le béton structurel au cœur de la construction. Le

développement de ces sels induits par les infiltrations et arrivées d'eau se concentre principalement sur les zones exposées, et est à l'origine des microfissures du support. Ces microfissures déstabilisent ainsi le revêtement de mosaïque qui par sa faible adhérence aura encore d'autant plus tendance à se détacher.

Paris, Maison de la Radio : Zones de décollement de la mosaïque
