## Sur Riantec

L'église Sainte-Radegonde à Riantec (Morbihan) incendiée accidentellement en 1917, fut reconstruite entre 1923 et 1927 par un architecte lorientais. Il utilisa alors deux méthodes, la maçonnerie traditionnelle en pierre et le béton armé, procédé assez nouveau pour l'époque. De style néo-gothique, l'influence de l'exposition des Arts Décoratifs de 1925 est manifeste, notamment la présence de vitraux et décors en mosaïque. Des désordres importants menaçaient les armatures métalliques du clocher.

“ extraction des chlores  
et réalcalinisation du béton  
par le procédé NOVBETON® ”

## RENOFORS recrée un environnement protecteur pour les armatures métalliques du clocher

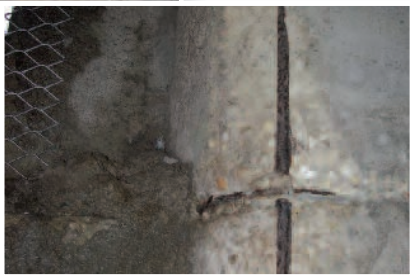
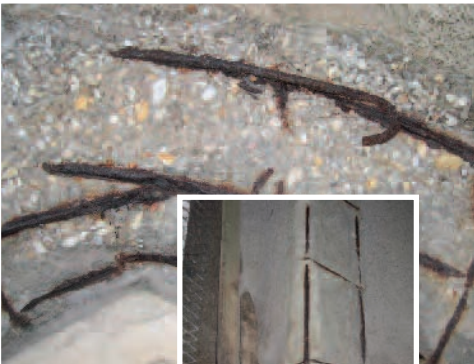
La flèche du clocher présentait de graves signes de détérioration de son enrobage béton, dus tant à la pénétration du dioxyde de carbone ( $\text{CO}_2$ ) provoquant ainsi un phénomène de carbonatation qu'aux embruns marins vecteurs d'une contamination par les ions chlore.

Présence de chlore et baisse de pH à des valeurs inférieures à 9 ont alors provoqué la corrosion des aciers et rendu nécessaire la mise en œuvre du procédé électrochimique RENOFOR NOVBETON®.

Vues des désordres

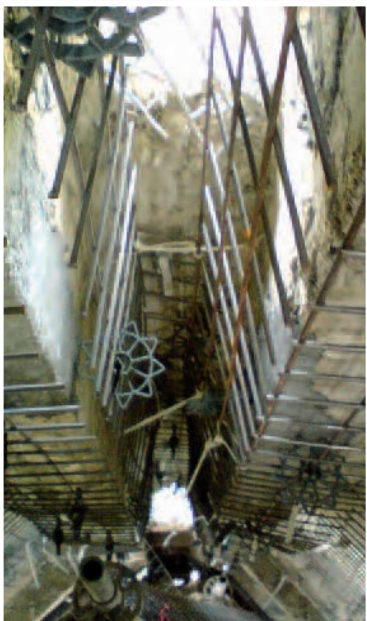
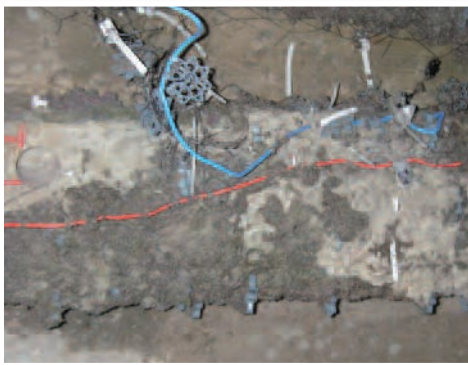
Pose du treillis soudé en habillage des parties carbonatées à traiter

Flocage électrolytique projeté sur le treillis

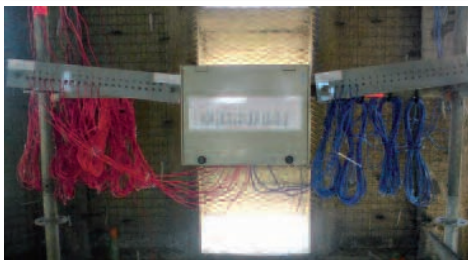
Raccordement des câblages aux borniers d'alimentation

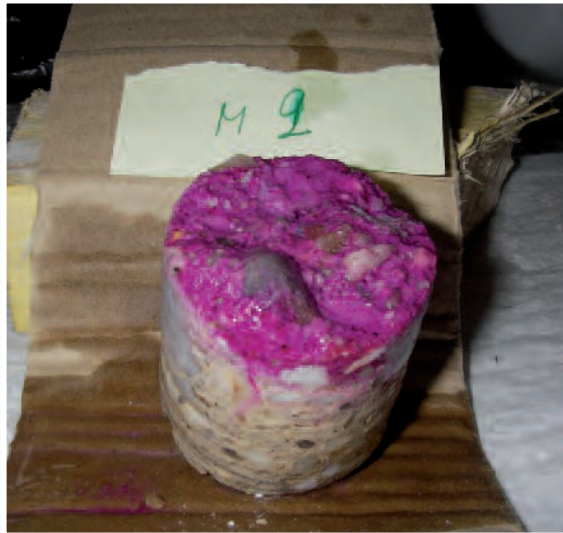
Carottage testé à la phénolphtaléine après traitement

Il a été procédé ensuite à des prélèvements par carottages à proximité des aciers. Ces échantillons ont subi des tests à la phénolphtaléine afin de vérifier le niveau de pH obtenu (le virage au rose violacé de l'échantillon prouvant alors que le traitement a été une réussite).

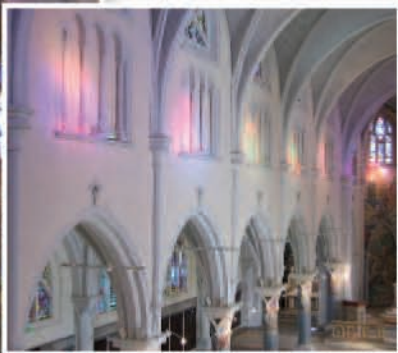
Le chœur et la nef après travaux

Après dépose du cataplasme électrolytique (flocage, treillis, câbles électriques) des finitions de détail ont été entreprises afin qu'aucune trace de l'intervention ne subsiste.
