## Sur Séville

Durant les travaux de construction du magasin "CONTINENT – DOS HERMANOS" à Séville, un accident spectaculaire – heureusement sans conséquences humaines – perturba le bon déroulement du chantier : l'une des poutres principales en bois lamellé-collé s'est brusquement rompue.

## RENOFORS assure un remaillage de qualité sur une poutre en bois lamellé-collé défectueuse

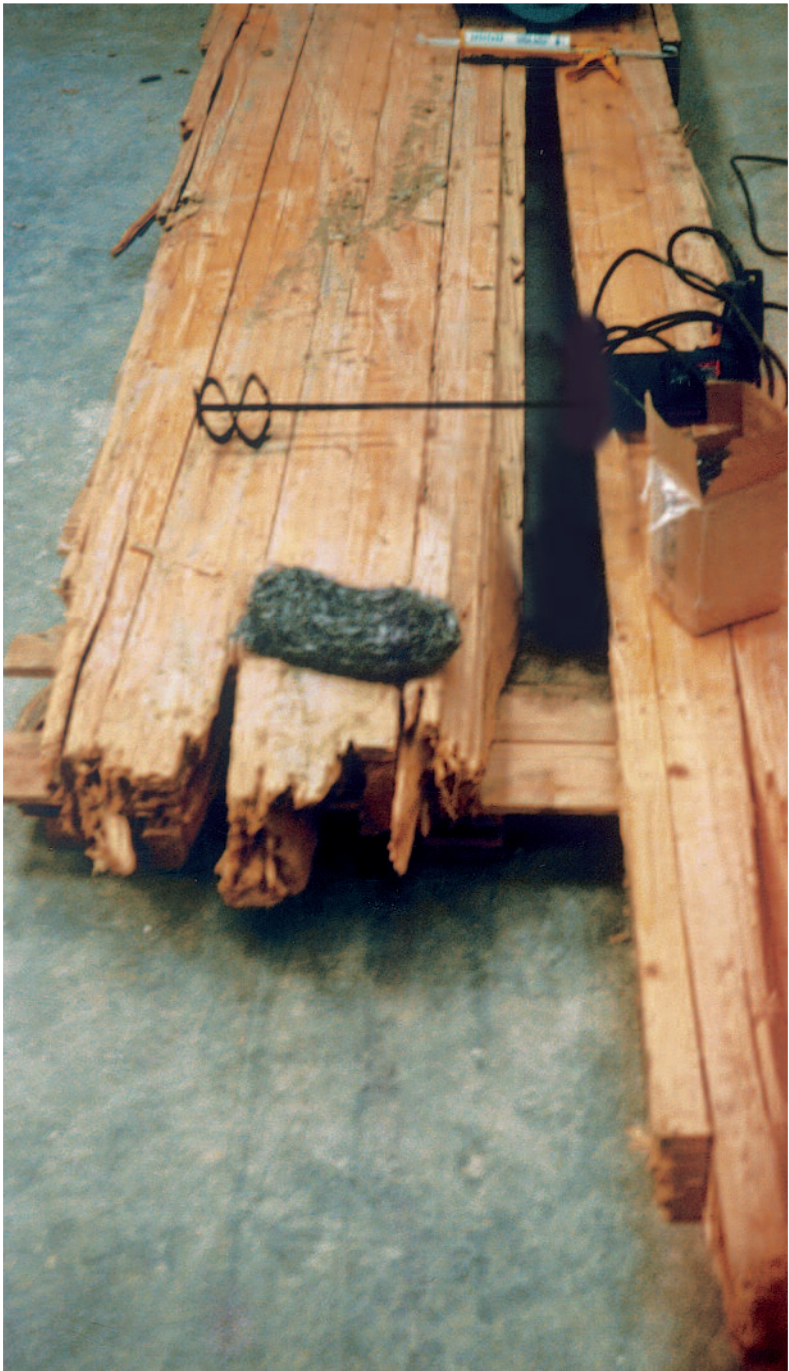
L'examen de la poutre montre que 2 plans de collage situés respectivement à 39 cm et 65 cm du dessus de la poutre, côté appui le plus bas, se sont délaminés sur une longueur de 4,60 m environ, après quoi il s'est produit une rupture du bois en flexion.

L'examen des plans de collage rompus montre qu'il s'agit de joints épais où la pression de serrage a été insuffisante pour assurer le bon contact entre 2 planches de bois. Celles-ci étant déformées par tuilage (plan de contact courbe au stade de la fabrication) auraient dû être éliminées au stade de la purge.

En conséquence, par endroits, la colle insuffisamment comprimée n'a pas adhéré sur le bois et le pourcentage de collage effectif où le bois est resté adhérent à la colle était de l'ordre de 40 % seulement.
