## Sur Sézanne

TOUS PROCÉDÉS DE RÉPARATION ET DE RENFORCEMENT DE STRUCTURES EXISTANTES

## À Sézanne, l'église Saint-Denis retrouve son équilibre

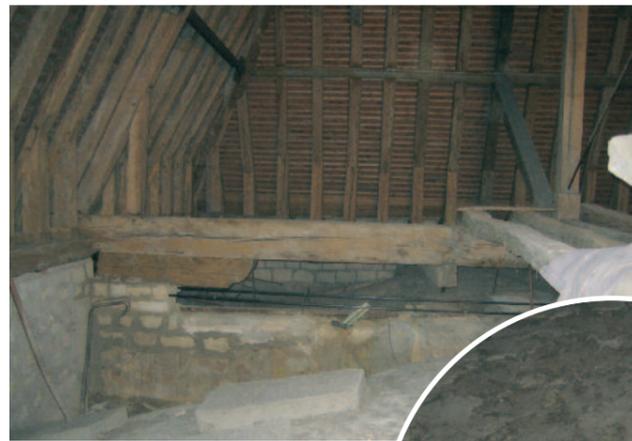
1 - Géométrie du modèle dissymétrique

La structure dissymétrique de l'édifice actuellement en place a été analysée comparativement à une structure symétrique conforme au projet architectural de restauration.
