Sur La Souterraine

TOUS PROCÉDÉS DE RÉPARATION ET DE
RENFORCEMENT DE STRUCTURES EXISTANTES

Renofors consolide les structures de l'église Notre-Dame, stabilise et restaure son clocher

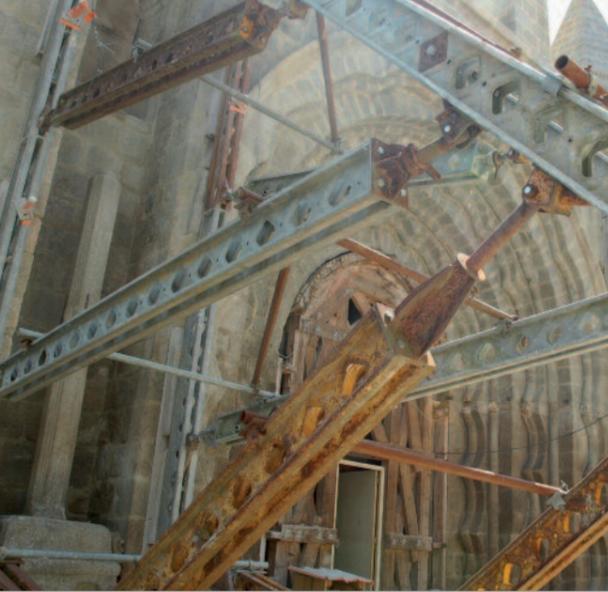
Butonage d'urgence de la façade

conservatoires furent prises : pose de butons métalliques en façade, mise sur cintres des arcs doubleaux nord, sud et ouest de la première travée de la nef et frettage par poutres métalliques sur 2 niveaux de la partie basse du clocher.

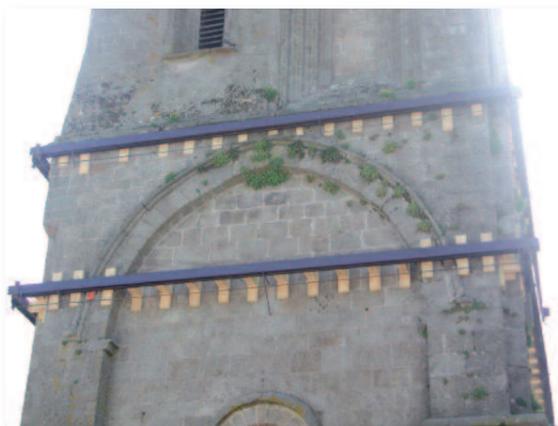
Frettage d'urgence du clocher

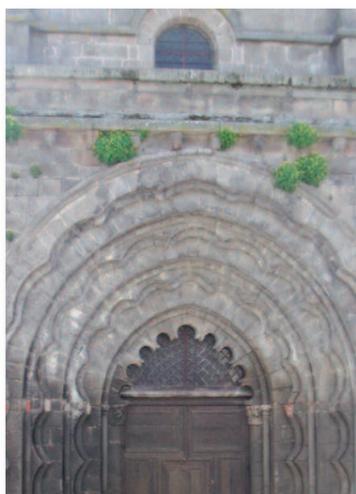
Ses façades laissent apparaître d'importants désordres : parements extérieurs des maçonneries disjointes couverts de lichens et de mousse, végétation dans les joints évidés et les fissures, dalles de terrasses non étanches, importantes fissures diagonales au nord comme au sud dans la voûte berceau, important cisaillement vertical avec rupture de pierres dans la coupole et les grandes arcades au pied du clocher.

Végétation dans les joints

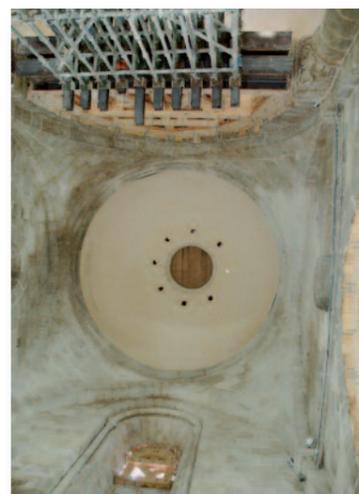
Étaieiment intérieur de la coupole

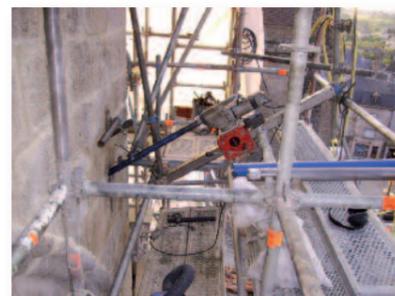
Installation des carotteuses

La mise en place de ces structures de confortation, toutes scellées à la résine, nécessita souvent des interventions délicates : forages jusqu'à 18,50 mètres de longueur dans des maçonneries de faible épaisseur avec utilisation de mèches de carottage afin d'éviter vibrations et effets de percussion. Rappelons enfin que la fibre de verre ou de carbone utilisée dans le cadre de cette restauration présente l'avantage d'être inerte, d'un faible poids, insensible à la corrosion, non conductrice de l'électricité (foudre) et possède – contrairement à l'acier – un coefficient de dilatation inférieur à la pierre.

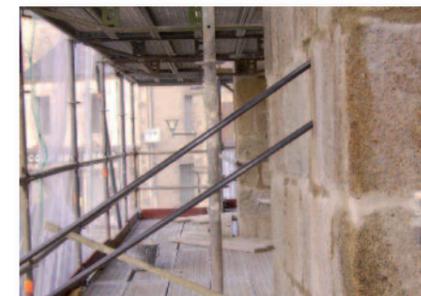
Mise en place des tirants en fibres de verre et carbone

- **clocher** : chaînage sur 2 niveaux par armatures fibres de verre scellées dans la maçonnerie sur toute leur longueur. Ceci permet une répartition des efforts et évite de poinçonner la maçonnerie aux extrémités des tirants comme le feraient des plaques d'ancrage ou des croix de Saint-André,
- **arc doubleau du clocher** : scellement de 4 tirants de renforcement, manchonnés dans des tubes, par armatures en fibres de carbone. Afin de remettre les maçonneries en compression, chaque tirant a été précontraint à 5 tonnes en traction à l'aide d'un vérin creux,
- **maçonneries en général** : remaillage des contreforts et des piliers par 4 niveaux d'armatures en fibres de verre.

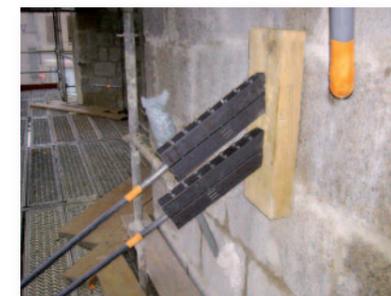
Clamps de serrage des tirants pour la post-tension

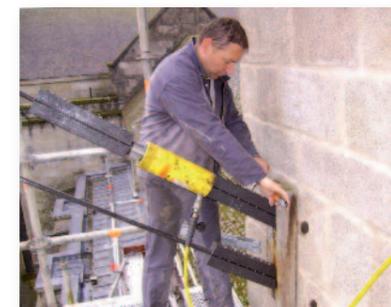
Mise en tension des tirants à l'aide du vérin creux

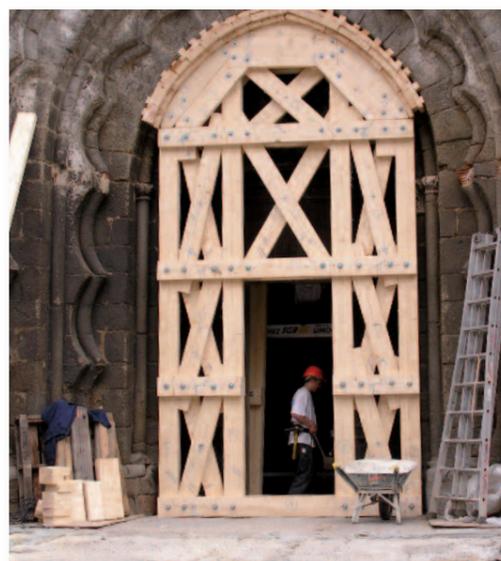
Vaux d'étaieiment du portail d'entrée
