Instrumentation

Grande écurie du Roi – Versailles

Paris - 03 rue du Docteur Lancereaux – Restauration d'un hôtel particulier : des phases provisoires à ne pas sous estimer ...

Paris (08^{ème}) – 03 rue du Docteur Lancereaux

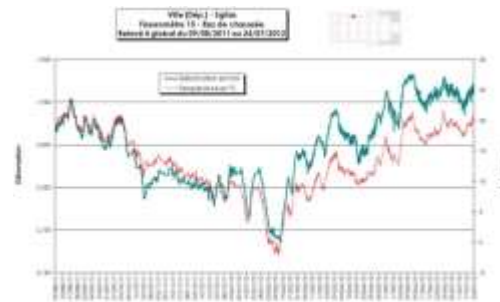
Le fissuromètre permet de surveiller l'évolution des fissures en mesurant l'ouverture, le cisaillement ou le rejet d'une fissure, en corrélation avec la température

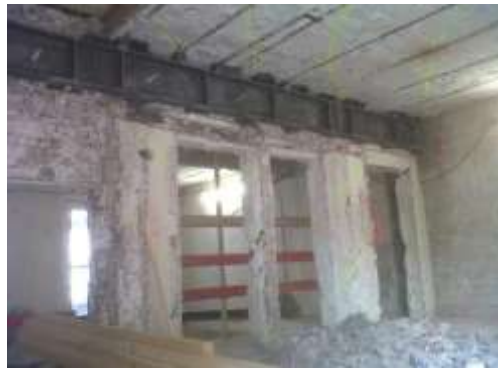
Poutre métallique de reprise pour maintien des étages 3 et 4 ainsi que la démolition des niveaux inférieurs

- Reprise en sous œuvre provisoire des étages 3 et 4 pour permettre l'intervention du charpentier bois en simultané de la démolition/reconstruction des niveaux inférieurs,
- Butonnage de la façade existante en pierre ,
- Supportage des souches de cheminée lors des travaux de démolition.

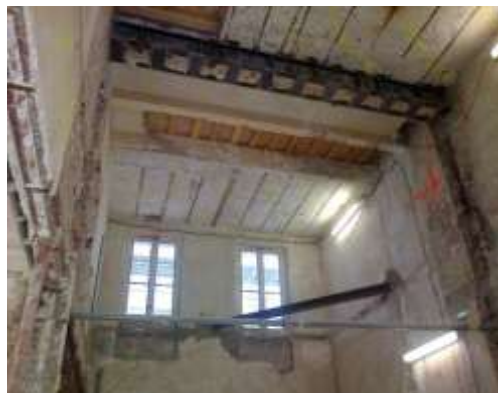
Supportage des souches cheminées existante

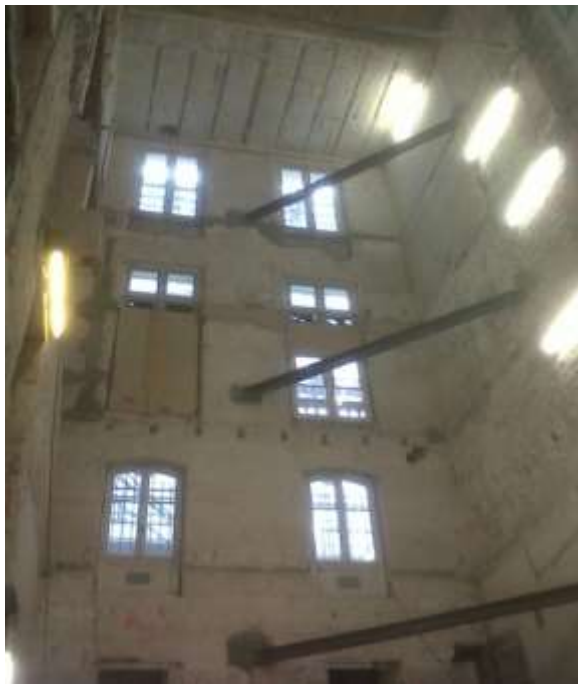
Butonnage de la façade existante conservée

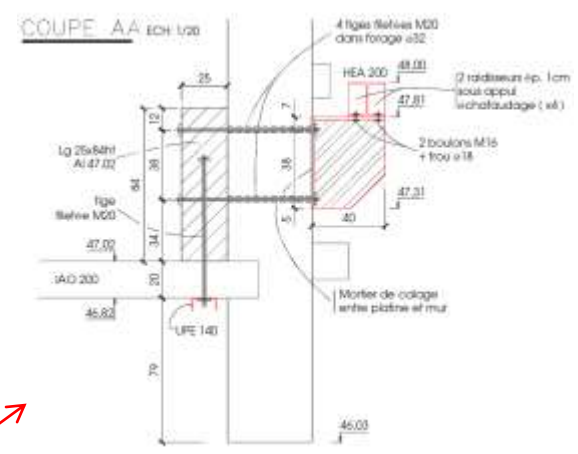
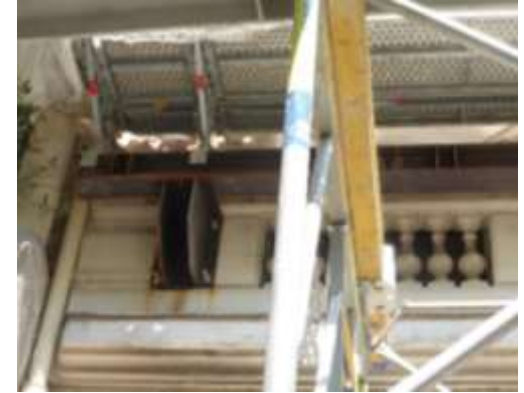
- Consoles métalliques supportant le pied de l'échafaudage et du parapluie du charpentier côté jardin pour permettre la réalisation en parallèle des extensions de plancher au sous-sol et au RDC :

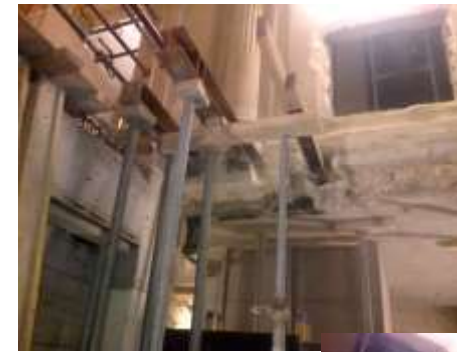
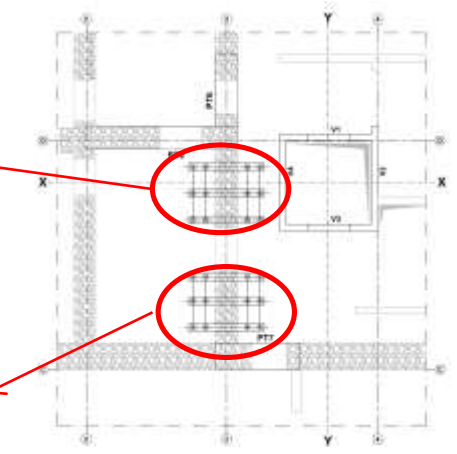
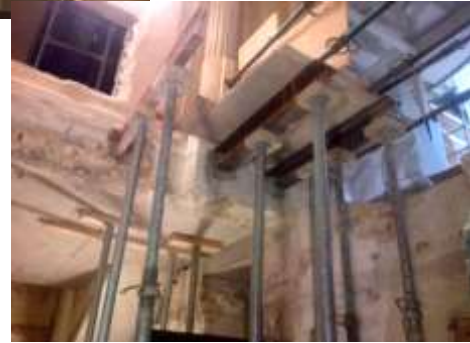
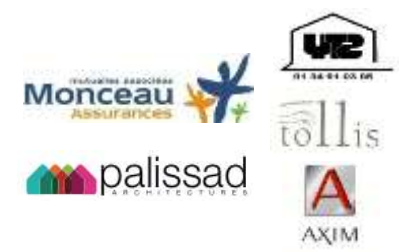
- Chevalement d'un mur de refend pour reprise en sous œuvre :
