# Les Echos d'UBC

Août 2015

## Patrimoine industriel: La restauration des cheminées

## Aubervilliers (93) – Cheminée de l'ancienne manufacture d'allumettes

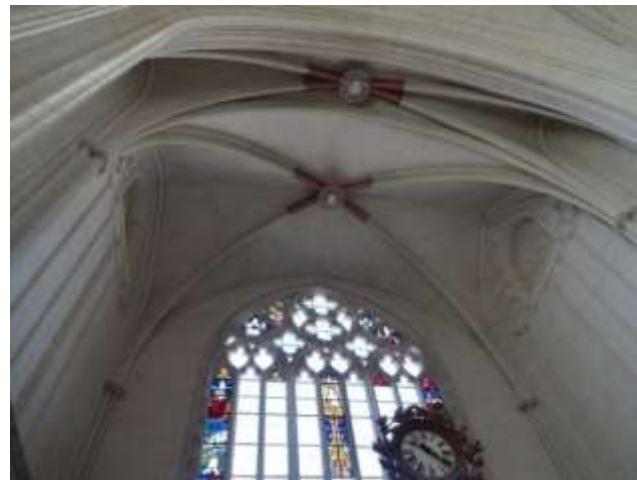
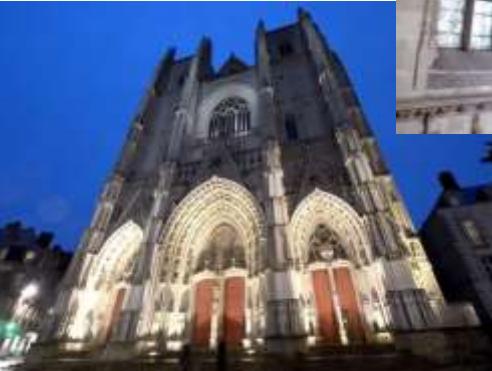
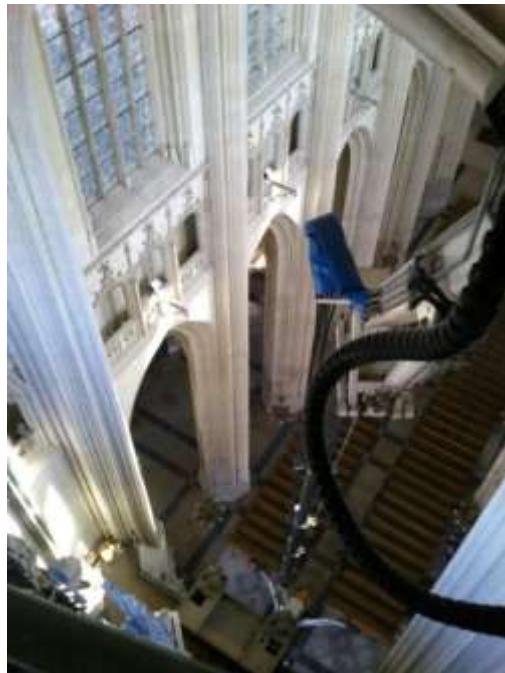
Deux fissuromètres ont été installés à 37,5 mètres de hauteur à l'aide d'une nacelle araignée : sensations garanties !

La **D.R.A.C. des Pays de la Loire** nous a confié une mission de surveillance pour étudier les mouvements des fissures de l'intrados de la voûte de la première travée de la Nef.

Les fissuromètres enregistrent la valeur des déformations et celle de la température afin de dissocier les phénomènes de retrait / dilatation thermique des phénomènes structurels.

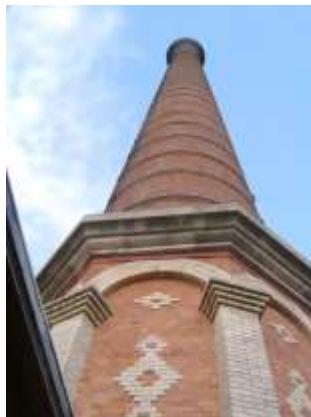
**Corrélation entre le modèle et la réalité :** la présence de fissures sur la corniche en pierre s'explique par l'existence d'efforts de traction radiale importants à la base du fût en briques, liés aux ressauts intérieurs

Dans ce cadre, nous avons élaboré un modèle numérique de la cheminée à l'aide du logiciel aux éléments finis NASTRAN.

Ce type de modélisation est particulièrement adapté à cet ouvrage car il permet de connaître la répartition des contraintes en tout point, au cœur même des maçonneries épaisses. Il permet également une analyse dynamique des effets du vent et une approche des phénomènes de fatigue des joints.

Notre modèle a confirmé la nécessité de conserver les cerces d'origine, mises en place pour reprendre les poussées radiales liées aux ressauts intérieurs du conduit. Nous avons également la mise en œuvre d'un chaînage interne dans le couronnement pierre fissuré du piédestal afin de reprendre les poussées en pied du fût et de remplacer ainsi une cerce métallique récente disgracieuse.

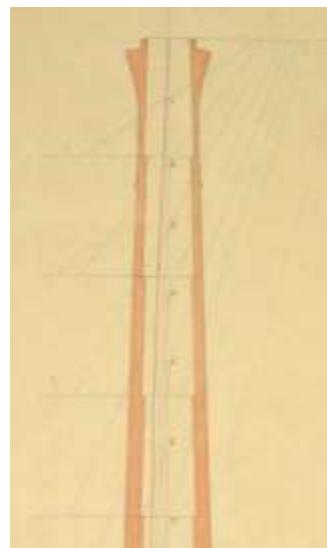
Des ressauts intérieurs pour réaliser des conduits quasi-verticaux tout en limitant le poids de l'ouvrage

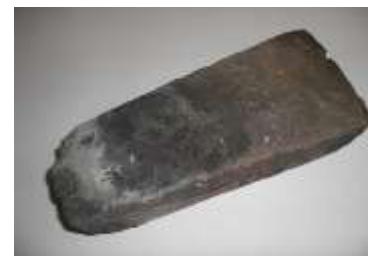
Des briques trapézoïdales pour épouser la courbure des conduits

Des cerces métalliques pour reprendre les tensions radiales liées aux fruits intérieurs

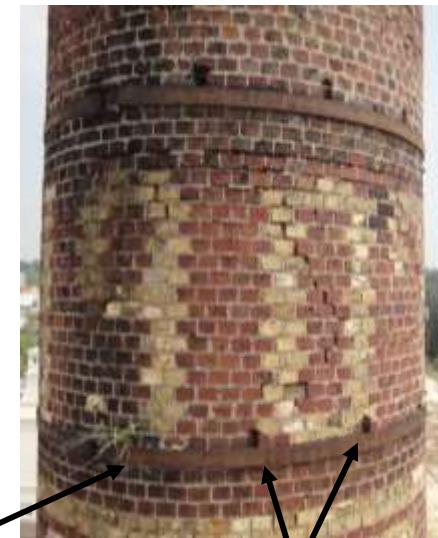
Des encoches « fusibles » dans la brique pour amortir les désordres en cas d'explosion de la chaudière
