# Zoom

## Sur Dijon

TOUS PROCÉDÉS DE RÉPARATION ET DE  
RENFORCEMENT DE STRUCTURES EXISTANTES

## A Dijon, le collège "Le Parc" fait peau neuve

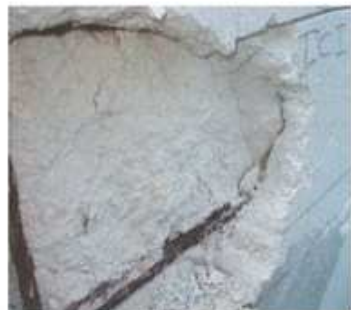
Purge des bétons non adhérents

Un soin particulier fut apporté au traitement des éléments dégradés, le but étant de restituer les enrobages de béton autour des armatures afin de limiter la pénétration d'agents chimiques et la progression de la carbonatation. Dans un premier temps le travail usuel de purge des bétons non adhérents a permis d'éliminer les épaufrures et de brosser les aciers mis à nu pour les débarrasser des feuillettes de rouille, voire le cas échéant de remplacer les quelques aciers trop corrodés. Dans un second temps un mortier hydraulique de reconstitution exempt de chlorures et de résistivité contrôlée, ne s'opposant pas aux circulations de courants ioniques entre anodes et armatures (cathodes) a été mis en œuvre en ayant le souci de respecter une harmonie de teinte avec le support d'origine.

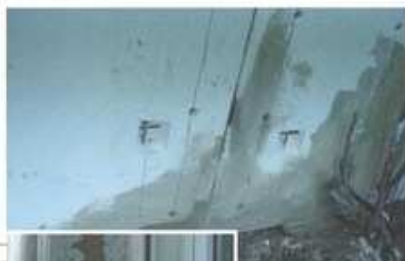
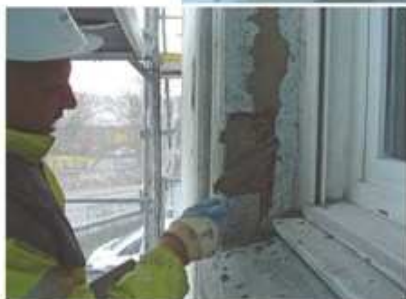
Ragréage des parties non adhérentes

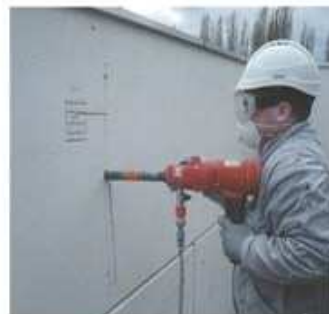
Carottage sous eau pour implantation des anodes

Les zones anodiques ayant été repérées, on localise les aciers à l'aide d'un pachomètre pour permettre l'implantation précise des anodes par carottage sous eau. Chaque forage est inspecté pour vérifier qu'aucune anode n'est en contact avec les armatures.

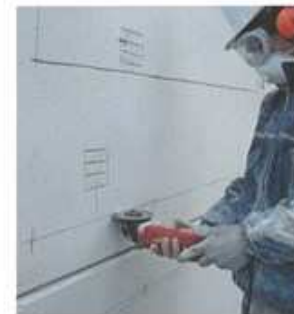
Saignées au disque diamant pour passage du fil titane

La continuité électrique des armatures étant vérifiée par ailleurs, des saignées au disque diamant sont pratiquées afin de loger le fil titane servant à relier les anodes entre elles. Celles-ci sont alors mises en place et connectées.

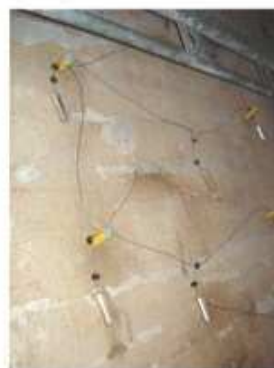
Mise en place des connexions électriques temporaires pour la Phase 1

■ **Phase 1** (temporaire) : sans aucun contact entre les chaînes d'anodes et les aciers, un courant imposé de 12 volts est envoyé aux anodes pendant 7 jours. Il s'agit d'une phase d'activation des anodes, qui offre l'avantage de générer des groupements hydroxyles (ions  $\text{OH}^-$ ) sur une épaisseur nanoscopique en périphérie de l'acier d'armature.

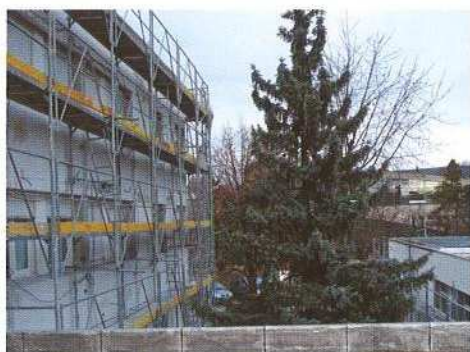
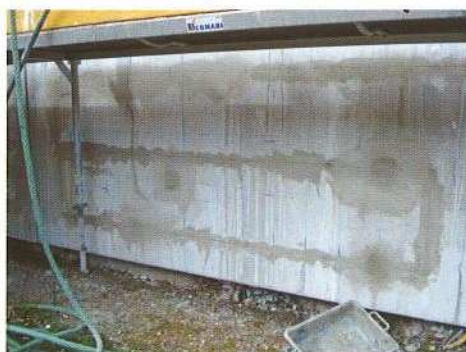
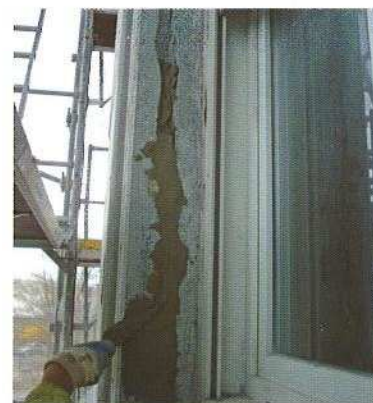
On procède enfin au rebouchage des saignées et des traces laissées par les connexions à l'armature acier.
