ÉTUDES POUR LA CONSERVATION DES MONUMENTS HISTORIQUES

N°1 - Novembre 2015

Diagnostic de pathologies : Maison de la Radio Décollement des mosaïques, 5000 m² en jeu

Assistance technique : Sainte Chapelle de Vincennes Degré d'altération et changement de pierre

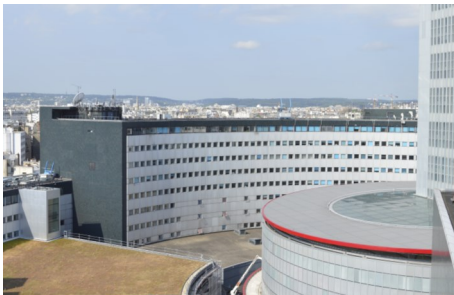
Les 5000 m² de mosaïque de la Maison de la Radio offrent des nuances du vert-bleu au gris anthracite qui contrastent avec les vitrages et leurs allèges en aluminium blanc. Cette gigantesque maison ronde a été construite en 1963 par Henry Bernard et fait actuellement l'objet de travaux de réhabilitation. C'est dans le cadre des futurs travaux extérieurs et d'une mise en sécurité des ouvrages que la tenue des mosaïques a été étudiée.

Nos investigations ont montré que toutes les mosaïques se détachant du mortier colle concernaient des zones déjà reprises dans les années 1980. Nous avons alors mis en évidence que les stries du peigne dans un mortier colle trop épais

ne permettaient pas une surface d'adhésion suffisante. Cette mosaïque présente également la particularité de ne pas avoir de mortier de joint. Mais si l'on peut estimer que la dilatation du grès cérame est faible pour des carreaux de petite taille et n'est pas directement responsable des désordres, on constate toutefois que les infiltrations d'eau par ces joints sont à l'origine du décollement de la tesselle de son support.

Mais ce n'est pas tout : le son creux que l'on identifie lors des sondages provient du support et non de la mosaïque. Suite au prochain numéro ...

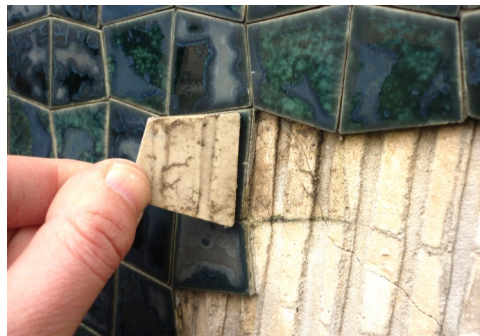
Décollement de la mosaïque : tesselle et mortier colle

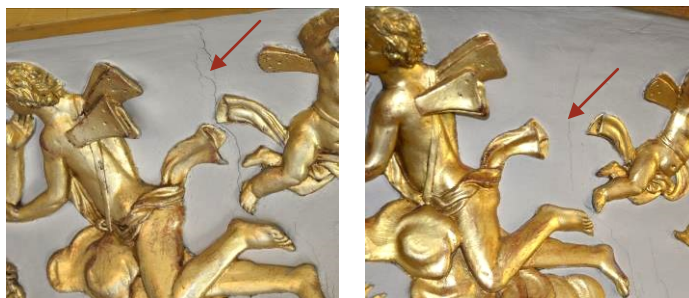
Fissure similaire entre deux moules de décor

L'expertise du décor intérieur des ornements de gypserie et carton-pierre XIX^{ème} d'un salon d'apparat a conduit à en identifier les altérations, les localiser et proposer un protocole de restauration.

Or il y a lacune et lacune, fissure et fissure ... les comprendre pour mieux les distinguer, c'est aussi proposer des solutions plus adaptées.

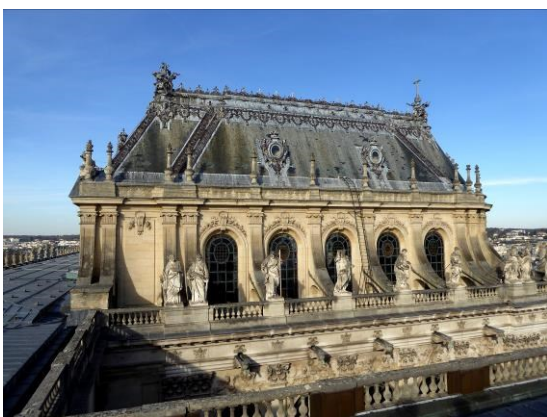
Chapelle royale du Château de Versailles

Diagnostic de pathologies : Chapelle royale de Versailles. Les bas-reliefs Nord, incompatibilité de pierre ?

Au regard des désordres affectant la pierre ancienne des bas-reliefs Nord, juste sous la pierre de Courson mise en œuvre lors de la campagne de restauration de Questel en 1870, il y avait tout lieu de supposer à une incompatibilité entre les deux pierres. L'une plus dure entraînant l'altération de la plus tendre.

pierre ancienne corrodée à la présence de ragréages et joints au plâtre.

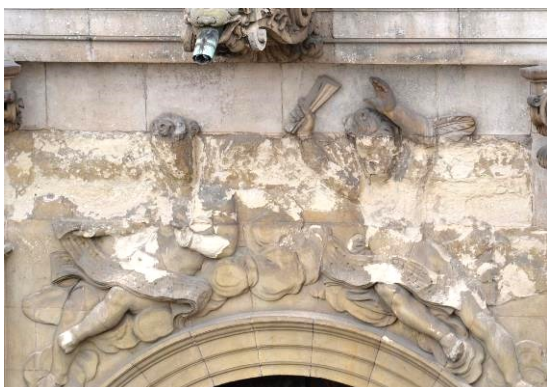
C'est donc le transfert d'eau depuis cette pierre de restauration qui a accentué la contamination et l'expression des faciès de pathologies liées à la présence de sels.

Or, contrairement à ce que l'on pensait initialement, les analyses pétro physiques ont montré que la pierre de restauration est plus tendre que la pierre d'origine. Toutefois, on note que pour une porosité quasi équivalente, la pierre de restauration est bien plus capillaire que la pierre d'origine ; son réseau capillaire permet plus de transferts.

Bas-relief Nord quasiment ruiné

Mais quid de la restauration ? Aujourd'hui, l'incompatibilité mécanique des pierres n'est pas démontrée et les propriétés physiques ne permettent pas d'incriminer la pierre de restauration comme l'origine des pathologies même si elle les a favorisées. L'enjeu de la restauration se concentre donc sur l'élimination de toutes les sources de sels, le traitement des pierres en allègement de sels et l'intégration durable de pierre neuve.
