ÉTUDES POUR LA CONSERVATION DES MONUMENTS HISTORIQUES

N°10 - septembre 2019

Une ornementation en pierre et des décors peints en contexte maritime : la chapelle du phare de Cordouan

Vigies du trafic sur la Seine : les groupes sculptés en bronze du pont Mirabeau exposés à l'eau et aux chocs

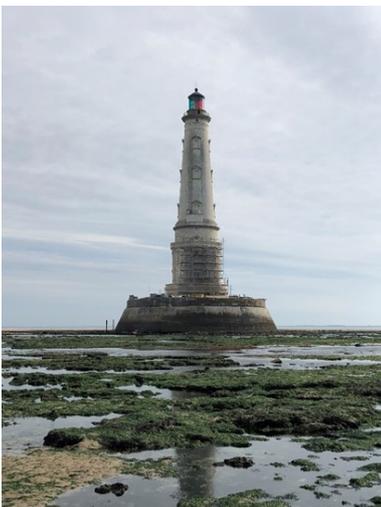
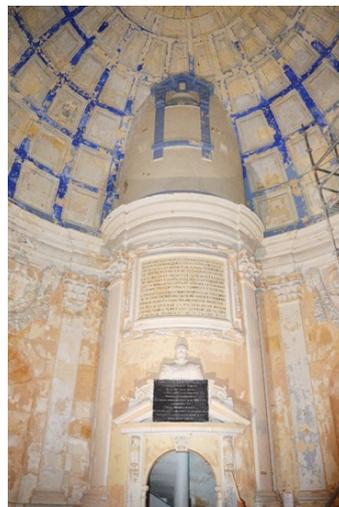
Vue du phare et de sa chapelle avec ses décors sculptés et peints

L'espace intérieur est rythmé par des pilastres jumelés qui posent au-dessus d'un soubassement présentant des vestiges de décors peints. Entre les pilastres, des guirlandes florales, à la bichromie beige et blanc, rythment les travées. L'ensemble est surmonté d'un plafond à caisson portant encore les traces d'un ancien décor bleu. Bien que directement soumis à des facteurs d'altération particulièrement agressifs (eau et sels solubles), nous avons constaté que les décors peints et sculptés apparaissent, paradoxalement, relativement bien conservés dans les conditions environnementales où ils ont évolué depuis plus de 400 ans.

Leur existence, encore aujourd'hui, semble tenir à ce climat sévère mais finalement assez stable, où les cycles de cristallisation/solubilisation des sels solubles contenus dans tous les matériaux restent limités. De nombreuses campagnes de restauration mises en œuvre au cours des siècles ont tout de même permis d'assurer cette préservation. Ce constat nous a conduit à mener une réflexion éclairée et de long terme concernant l'étude du protocole de restauration à mettre en œuvre, aussi bien en termes d'approche méthodologique qu'en termes de conditions climatiques de préservation des décors.

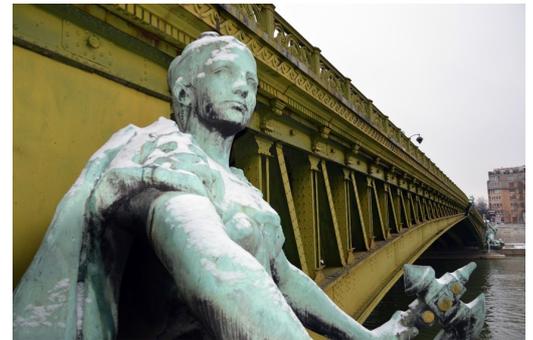
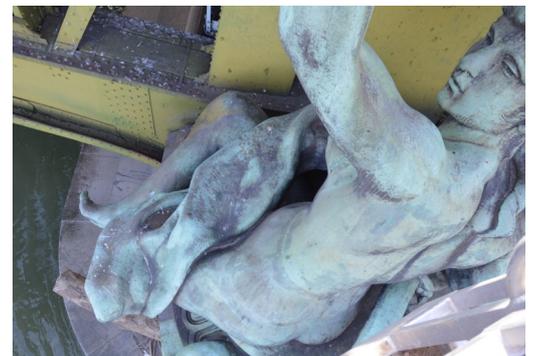
Nacelle négative en surplomb au-dessus du fleuve, gigantisme de la statuaire, froid et neige ont marqué nos conditions d'intervention sur site

L'environnement, entre l'humidité ambiante permanente et l'eau des crues, les expose directement à des risques de corrosion, que ce soit en surface du bronze ou à l'intérieur sur la structure porteuse et la boulonnerie en fer. Cependant, leur conception exceptionnellement ajustée et des interfaces métalliques bien protégées ont permis de préserver cet assemblage et l'intégrité de ces statues. C'est finalement les heurts des débris et du trafic qui sont à l'origine des désordres les plus visibles.

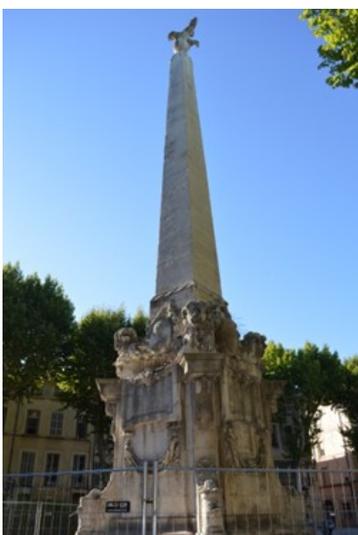
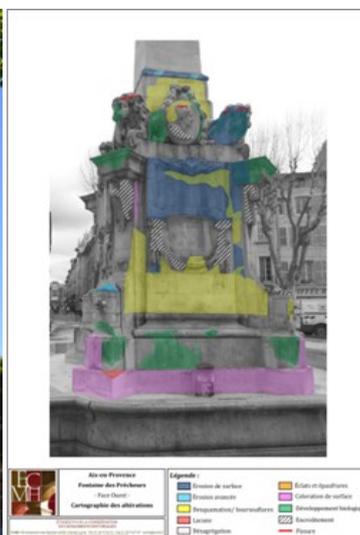
Vue de la fontaine des prêcheurs et du travail de relevé réalisé

La reconnaissance des matériaux et la critique d'authenticité du décor sculpté ont mis en évidence greffes et reprises issues de précédentes restaurations, principalement au droit des bouches de sorties d'eau et de leur écoulement. Les réparations en pierre sont toutefois en bien meilleur état dans cette configuration que les réparations en mortier qui sont déjà lacunaires.
