ÉTUDES POUR LA CONSERVATION DES MONUMENTS HISTORIQUES

N°11 - décembre 2019

## L'encrassement noir sur les parements, enjeux et solutions : les façades de l'hôtel de ville de Pantin

MOA = Ville de Pantin ; MOE = Grégoire Oudin

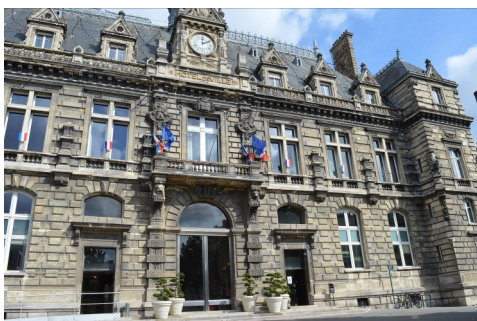
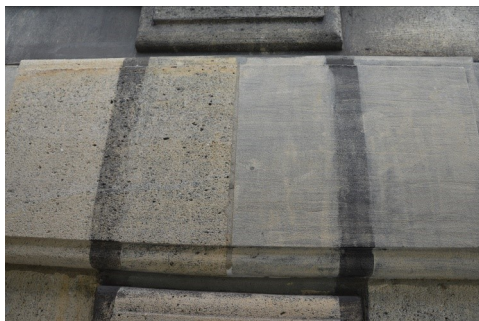
Vues de la façade principale et des essais de nettoyage réalisés pour mise au point du protocole

Cependant, des essais de nettoyage vont révéler des qualités de pierre hétérogènes ayant également vieilli différemment ; l'aspect de surface inégal va alors se trouver exacerbé après le nettoyage des parements. Outre la considération esthétique et la question de la présentation des parements, les analyses ont également montré la présence de particules plombées dans l'encrassement noir en surface de la pierre.

C'est donc à partir d'essais de nettoyage pour vérifier l'efficacité et l'innocuité de chaque procédé, tout en contrôlant par dosimètre l'émission des particules plombées, puis par des mesures de résidus plombés sur les surfaces nettoyées aux tests lingette, que la mise au point du protocole de traitement des façades a été menée.

La mise au point d'un protocole spécifique a supposé trouver le bon équilibre entre nettoyage en contexte plombé par compresses de nettoyage, gestion des sels solubles polluant la pierre et mobilisés par les compresses de nettoyage, puis présentation finale du parement.

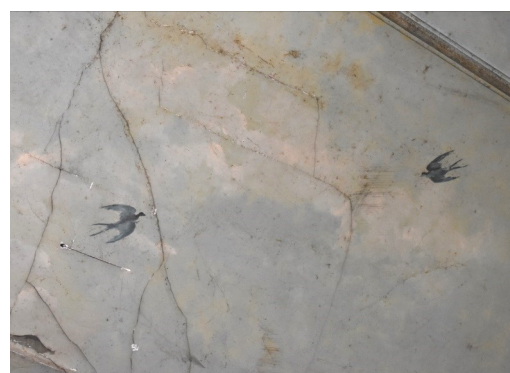
Dans le cadre de la restauration de l'atelier de Courbet à Ornans, le diagnostic des plafonds peints a montré que les nombreuses fissures fragilisant la tenue de la nappe de plâtre étaient probablement issues de la dilatation différentielle entre le plâtre et les lattis en bois sur lesquels il est appliqué. C'est donc principalement dans l'objectif d'une stabilisation des conditions climatiques que la première phase de travaux a été menée en 2019.

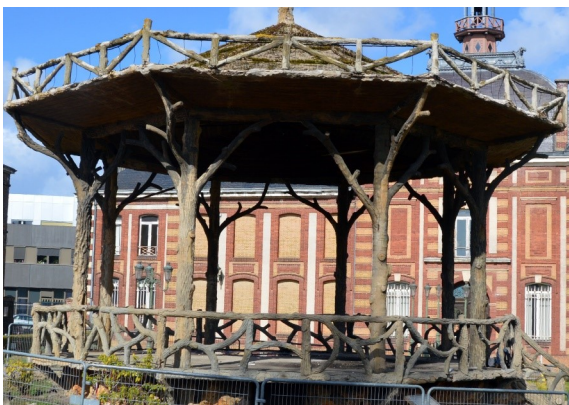
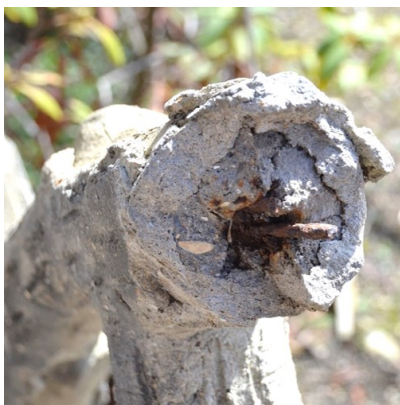
Vue du kiosque à musique et détail du rocaillage ici dégradé

Le kiosque à musique des jardins de l'hôtel de ville de Louviers est un exemple remarquable de béton rustique, style décoratif emblématique du XIX<sup>e</sup> siècle. Apparu au début du siècle grâce aux innovations de Vicat et Portland, le béton rustique fait appel à un artiste rocailleur, qui utilise le matériau pour recréer des éléments naturels : branchages, bois flotté, ou rocher.

Tombé en désuétude au XX<sup>e</sup> siècle, ce style est pourtant bien représenté dans notre patrimoine. Aujourd'hui, les décors créés à partir de plusieurs couches de ciment autour d'une âme en acier se dégradent : le béton s'est carbonaté et les fers se corrodent. Si certaines zones peuvent être traitées et consolidées, la purge et la restitution sont inévitables sur les zones les plus dégradées, et une véritable étude stylistique est alors nécessaire pour assurer une restitution la plus fidèle possible par des sculpteurs ou rocailleurs.

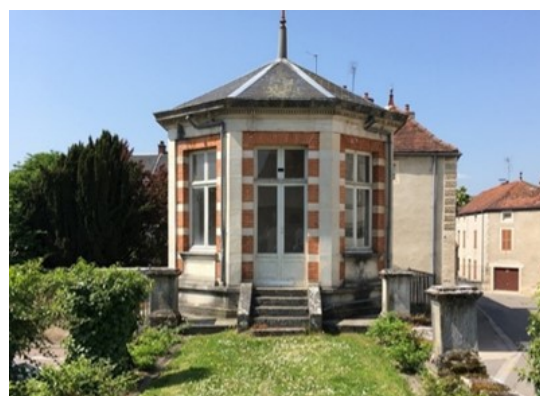
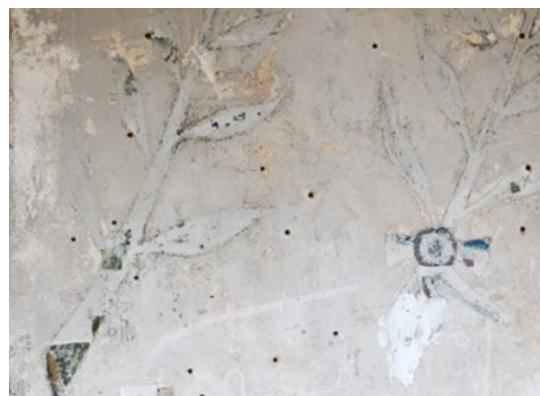
Vues du kiosque et de son décor peint intérieur

Le kiosque de la roseraie, édifié au XIX<sup>e</sup> siècle par Joseph Claude Marie Charbonnel, est situé à l'extrémité d'une terrasse suspendue abritant une colonnade de neuf travées. Sa fonction originelle n'est pas connue. Néanmoins, il est un élément architectural décoratif caractéristique des jardins du XIX<sup>e</sup> siècle : sa position surélevée offre un point de vue agréable sur la roseraie et l'ensemble du parc du château. Sa vocation ornementale est particulièrement marquée. En effet, les investigations menées sur site ont mis au jour un élégant décor de palmes agrémentées d'une cocarde républicaine. Le caractère remarquable de ce décor se distingue dans le travail des teintes, mais aussi dans la rareté du motif. On trouve aujourd'hui peu de traces de décors peints datant du premier Empire, et les représentations des palmes de la Légion d'Honneur restent exceptionnelles. Les sondages réalisés ont ainsi permis de redécouvrir ce décor et de proposer un protocole de dégagement et de restauration adapté.
