ÉTUDES POUR LA CONSERVATION DES MONUMENTS HISTORIQUES

N°4 - Janvier 2017

Eglise de Saulcet: comment concilier conservation, mise en valeur et présentation cohérente des décors

MOA = Ville de Saulcet ; MOE = Richard Duplat ACMH

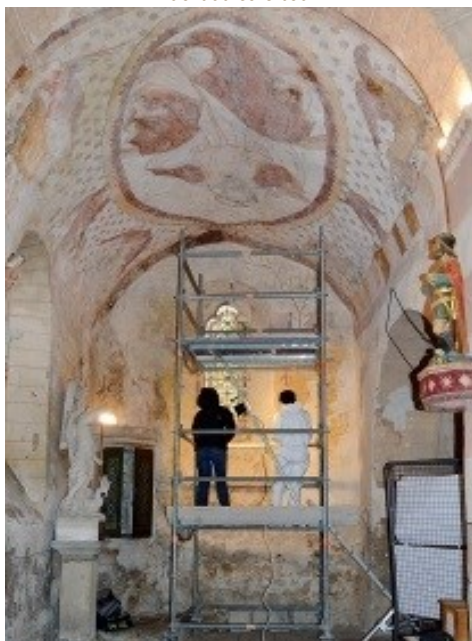
Investigations menées sur les décors du bas-côté sud

Dans ce cadre, nous avons été amenées à réaliser un constat d'état sanitaire des décors médiévaux, des cartographies permettant de les localiser précisément, ainsi que des dégagements complémentaires visant à mieux comprendre les stratigraphies établies lors de la précédente campagne de sondage.

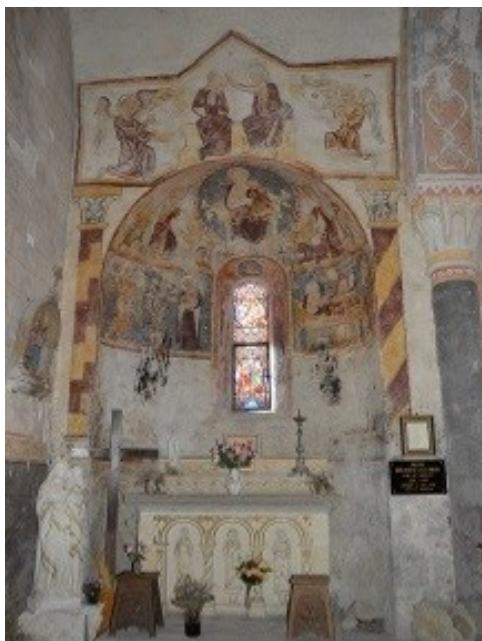
Décors peints de l'absidiole Nord

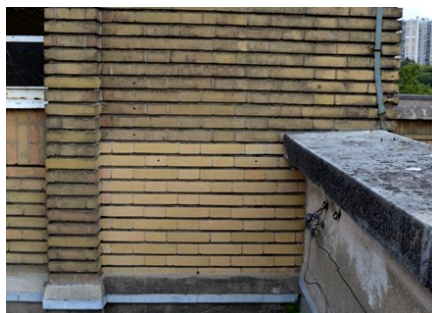
Essais de traitement par compresse de nettoyage ; Hôtel de Ville de Cachan

Dans le cadre des procédés actuels de nettoyage des encrassements urbains des façades de bâtiments, le traitement chimique est souvent proposé. Toutefois, si l'on est habitué à régler naturellement les paramètres de projection des nettoyages mécaniques, pour les procédés chimiques par compresse, il convient d'adapter le produit appliqué à l'encrassement et au support. L'assistance de notre bureau d'études a été requise dernièrement pour contrôler l'innocuité de ces traitements, et ainsi finaliser la mise au point des protocoles d'intervention assurant ainsi, la pérennité des ouvrages dans le temps.

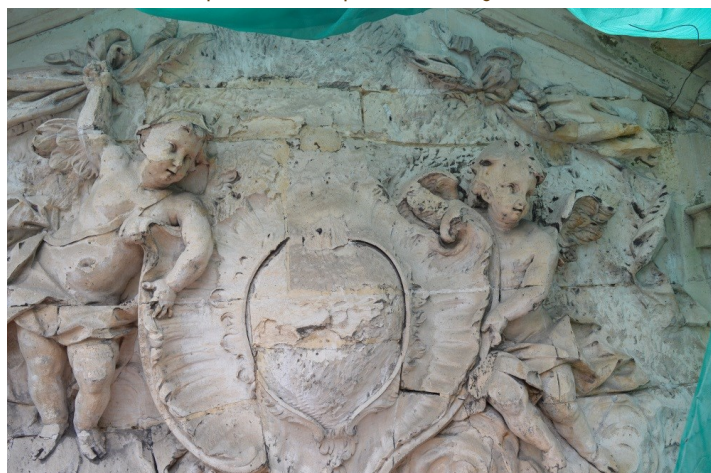
Décor sculpté XVIII^{ème} du porche du collège Fontenelle

Dans le cadre du diagnostic du porche du Collège Fontenelle de Rouen, les mortiers et ragréages en

plâtre étant la principale source de sels, et par conséquent, de dégradation du décor, quel projet de restauration envisager ? Entreprendre une intervention conservatoire en place par dessalement au risque d'une faible efficacité, ou déposer en conservation l'ensemble de l'œuvre au risque d'une intervention lourde et intrusive ?
