ÉTUDES POUR LA CONSERVATION DES MONUMENTS HISTORIQUES

N°7 - Janvier 2018

L'église Notre-Dame des Marais de La Ferté Bernard Diagnostic et étude de faisabilité

MOA = Ville de La Ferté Bernard ; MOE = François Jeanneau ACMH

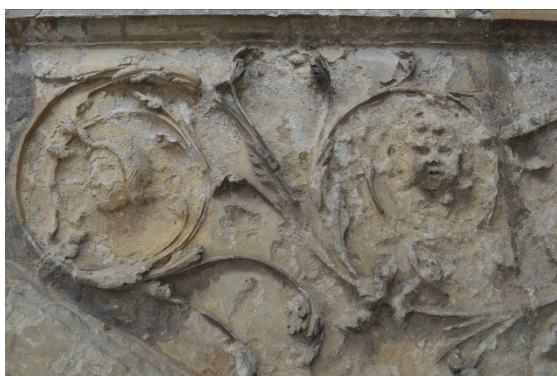
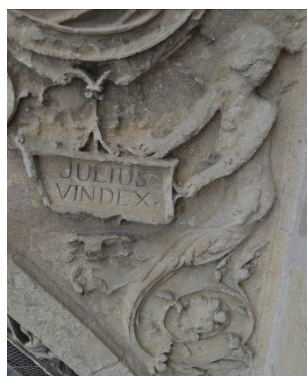
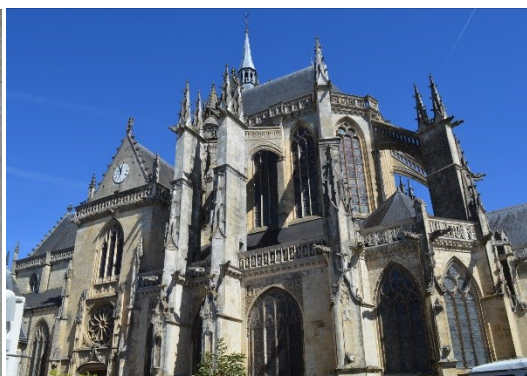
Détails d'ornementation renaissance
des trois travées Sud

En effet, ses éléments architecturaux (gâbles et pinacles) présentent des décors se référant au style gothique flamboyant, alors que ses balustrades et bas-reliefs évoquent davantage un style première Renaissance avec ces ornements à l'antique, empruntés au répertoire italien.

Ces derniers ont d'ailleurs fait l'objet de nombreuses interventions de restauration à partir du XIX^e siècle, comme en témoigne l'emploi de ciment naturel prompt pour la restitution de bustes ornant les médaillons des bas-reliefs et les écoinçons des corniches, ou l'application d'anciens traitements de consolidation.

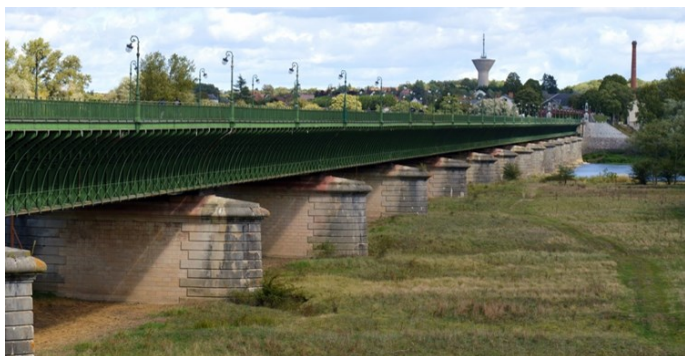
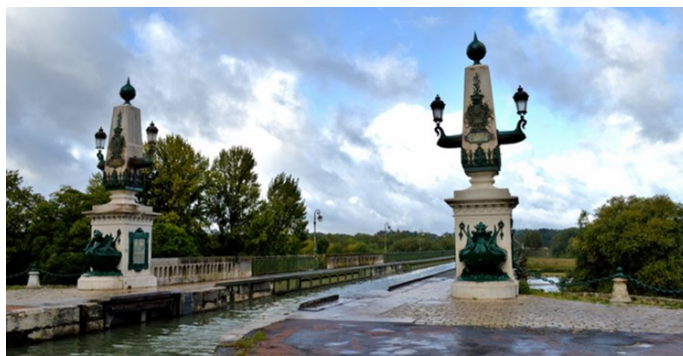
L'équipe ECMH s'est rendue sur le pont-canal de Briare, qui enjambe la Loire, pour un diagnostic des piles et candélabres en pierre, mais également sur les ouvrages en fonte qui ornent le pont-canal : sculptures monumentales, grilles et lampadaires décorés d'arabesques. Les anciennes teintes découvertes par dégagements stratigraphiques, le constat d'état, ainsi que l'étude des moyens de fixation des décors ont permis de proposer des solutions de restauration.

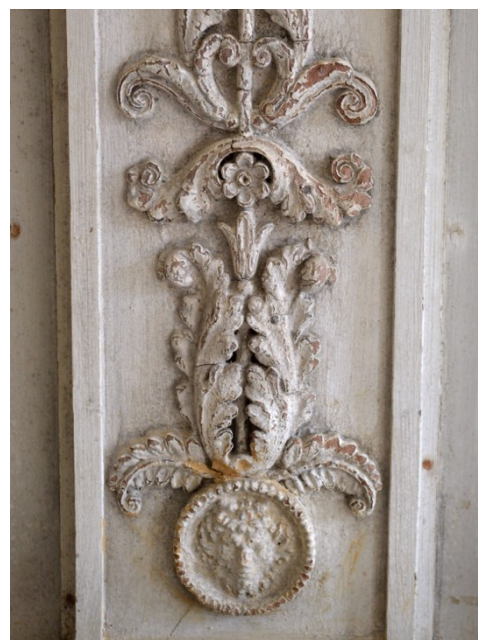
Teinte brun-rouge du ciment naturel prompt apparaissant sous les couches de peinture ;
Ornements d'un trumeau de cheminée

À notre grande surprise, notre mission portant sur le diagnostic des décors peints intérieurs a également permis de révéler que certains ornements avaient été réalisés en ciment naturel prompt. Ce matériau, obtenu par cuisson d'un calcaire argileux, est connu depuis l'Antiquité, mais n'a été redécouvert qu'au XVIII^e siècle, pour par la suite être surtout utilisé au XIX^e siècle. En France, sa production s'industrialise dans les années 1830. Il est apprécié pour sa rapidité de prise, sa résistance, sa durabilité, et pour sa teinte ocre esthétique. Pouvant être moulé en atelier, avant d'être rapporté sur les façades, il est essentiellement utilisé en extérieur.

Il était donc particulièrement étonnant de trouver ce matériau au château du Cotin, dans des décors habituellement réalisés en gypserie. Paradoxalement, la dureté même du ciment prompt était à l'origine des désordres qui affectaient les décors : sa dureté les rendant très fragiles à la casse et entraînant leur détachement des surfaces support en bois. Pour autant, la remarquable particularité que constitue l'utilisation du ciment prompt pour des décors intérieurs devra être valorisée lors de leur restauration.
