ÉTUDES POUR LA CONSERVATION DES MONUMENTS HISTORIQUES

N° 8 - Juin 2018

## Basilique Sainte Marie Madeleine de Vézelay : diagnostic des décors sculptés de la façade occidentale

## Constat d'état sanitaire des bétons du Mobilier National : un lot laboratoire en assistance aux travaux

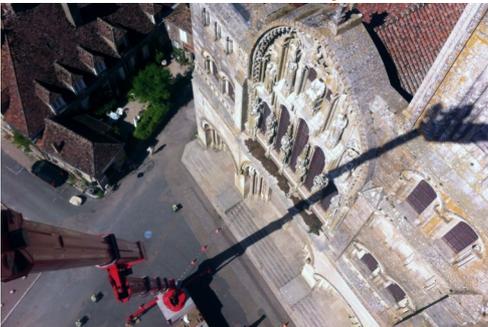
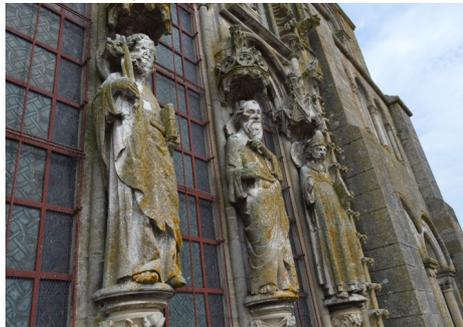
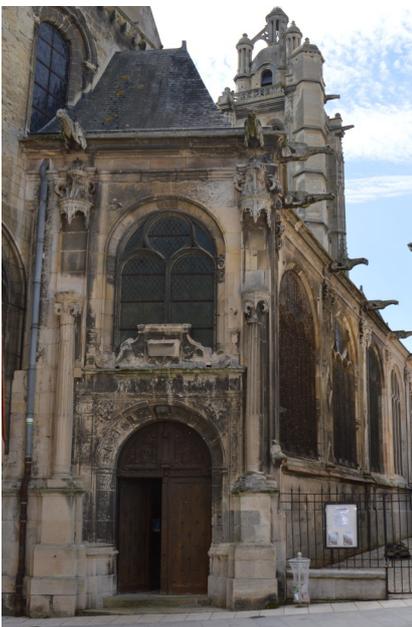
Le pignon Ouest de la Basilique Sainte Marie Madeleine, édifié au milieu du XIII<sup>e</sup> siècle, se compose d'une série de 12 statues monumentales reposant sur des socles ouvragés, encadrées par des chapiteaux sculptés, et parfois surplombées de dais aux décors refouillés. Malgré les ravages des guerres et des incendies subis par la basilique, ces décors parvinrent à traverser les siècles pour être redécouverts au XIX<sup>e</sup> siècle par Prosper Mérimée dans un état « épouvantable ». Suite à ce constat, l'architecte Eugène Viollet-Le-Duc s'engage dans la restauration de l'ensemble de l'abbaye, et plus particulièrement de la façade Ouest. Les décors portent encore aujourd'hui l'héritage de son passage, au travers des restitutions empreintes de son style et des possibles traitements de silicatation présents en surface des pierres. Notre diagnostic s'est chargé d'en faire l'état des lieux.

Vues de la façade occidentale et ses décors depuis la nacelle

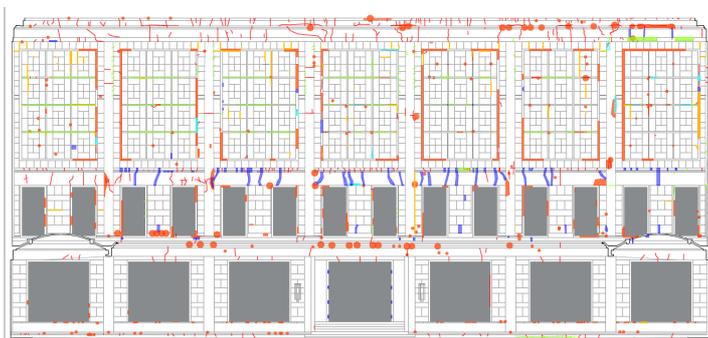
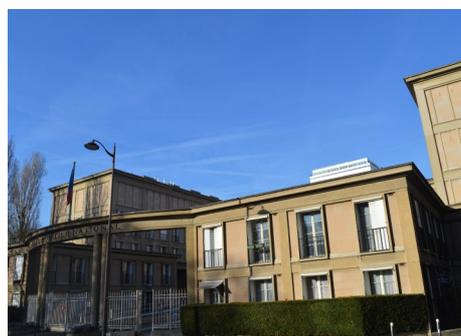
Le Mobilier National dans le XIII<sup>e</sup> arrondissement de Paris, est un des bâtiments majeurs d'Auguste Perret de 1936. Entièrement construit en béton armé avec des dalles de mortier teinté en remplissage des parements, ce sont principalement les modénatures en béton qui ont souffert de leur exposition et montrent d'importantes dégradations. En démarrage des travaux, notre travail de cartographie des altérations a permis d'assister l'entreprise pour identifier et localiser les zones à reprendre.

Vue du report cartographique des altérations affectant les bétons ; vue du portail d'entrée

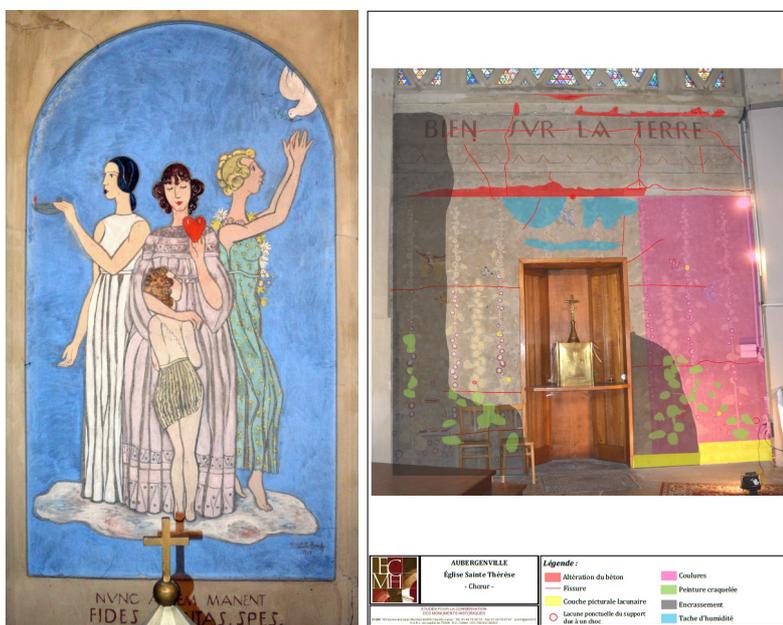
Peinture d'Elisabeth Branly et cartographie des altérations des décors du chœur

L'église d'Aubergenville, entièrement construite en béton, abrite des décors peints dont les teintes colorées pâtiennent d'un encrassement généralisé. Nous avons d'abord identifié puis cartographié les différentes altérations qui affectaient ces décors, avant de mener des essais de nettoyage sur les décors du chœur, réalisés dans une peinture très plastique. En revanche, les décors du baptistère, peints par Elisabeth Branly, présente un état très fragile en raison de la nature très volatile des pigments utilisés. Cette technique, qui intègre l'aspect brut du support dans le décor, et le style de ces décors appartient déjà à une récente histoire de l'art. Ils témoignent du mouvement original et méconnu des Ateliers d'Art Sacré, école idéaliste qui voulut inventer un mode de travail collectif, à la fois moderne et inspiré du corporatisme médiéval, et où les artistes femmes prirent une belle part.
