Collégiale Saint-Maclou

Le transept, cœur du chantier actuel

La seconde tranche de restauration de Saint-Maclou, menée sur le transept, est en vitesse de croisière. Un chantier d'exception aux solutions sur mesure.

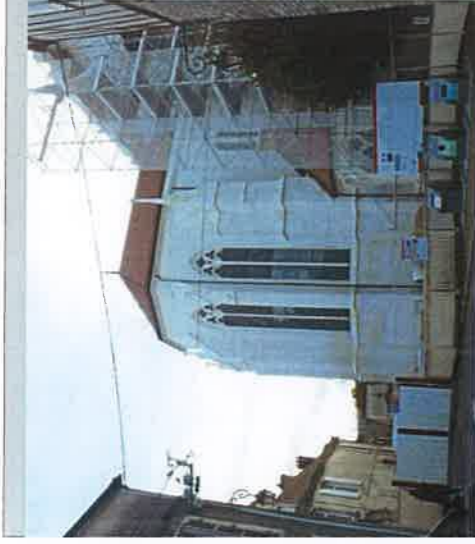
UN CHANTIER EN QUATRE ACTES. I - Tranche ferme chœur et chapelles. 22 mois exécuté. II - Tranche optionnelle sur le transept. 15 mois, en cours. III - Tranche optionnelle sur la nef. 19 mois. IV - Tranche optionnelle sur façade ouest et sacristie. Soit 63 mois (plus de 5 ans) pour la restauration du gros œuvre et des extérieurs de l'église.

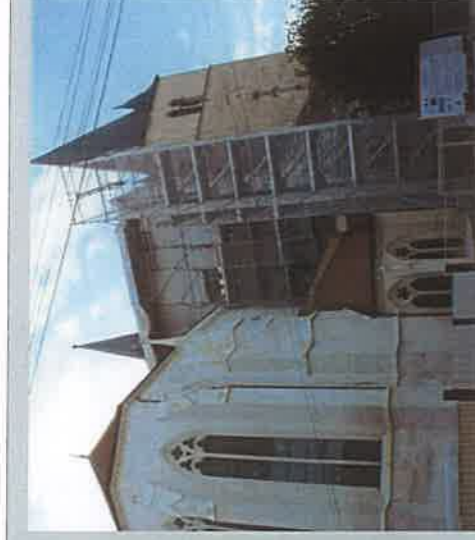
UNE PHASE LI À MI-CHEMIN. La phase II du chantier a débuté il y a un an et s'achèvera cet été. Le temps écoulé entre le diagnostic et l'ouverture du chantier, plusieurs années, a aggravé la situation de l'édifice, notamment sur le transept. La voûte du bras sud a été « déconstruite » et les murs ont été reconstruits avant restitution d'une voûte enfin stable.

Entre le diagnostic et le début des travaux, des infiltrations sur le bras sud ont aggravé l'état de l'édifice. « Beaucoup de pierres ont gelé, d'autres ont été altérées par des incendies anciens, pathologie qu'on ne soupçonnait pas au départ... » Les maçons ont même été contraints de remonter jusqu'à l'arase les murs qui porteront la voûte nouvelle. « Le tambour de la flèche était plutôt, en bon état. C'est surtout sa base, au-dessus des voûtes, qui était altérée. » Au-delà du parapluie, la flèche elle-même sera échafaudée prochainement. La maçonnerie va bon train et la charpente est bien avancée. « Nous espérons bientôt commencer la couverture. Lorsqu'elle sera réalisée, le parapluie sera démonté et nous interviendrons depuis les échafaudages. » Quant aux murs pignons du transept, maintenus par des tirants depuis le XIX^e siècle, ils bénéficieront d'une solution innovante : ils seront solidarisés à la charpente. Livraison : l'été prochain.

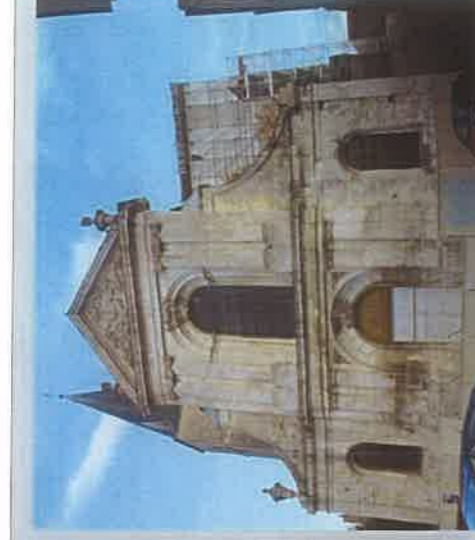
UN CUBAGE SUPPLÉMENTAIRE DE MATÉRIAUX. Le cubage de la pierre a été revu à la hausse, note Guillaume Ull, architecte du patrimoine, responsable du chantier pour l'agence Eric Pallot. Ici, notamment en raison de la nécessité de renouveler les pierres des murs du transept sud, altérées par des incendies qu'on ne soupçonnait pas.

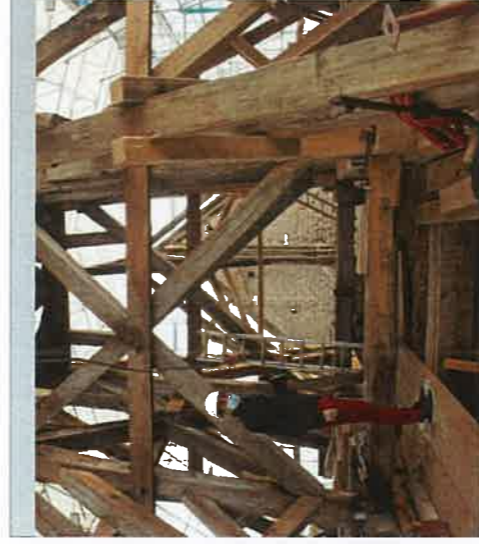
DANS LA CHARPENTE. Les bois de la puissante charpente du XIV^e siècle qui porte la flèche de Saint-Maclou ont été largement renouvelés par greffage, lorsque c'était possible. Les madriers qui constituaient le sommet de la flèche, madriers réarmés d'un IPN à l'époque moderne, étaient complètement pulvérisés et ont été intégralement changés.

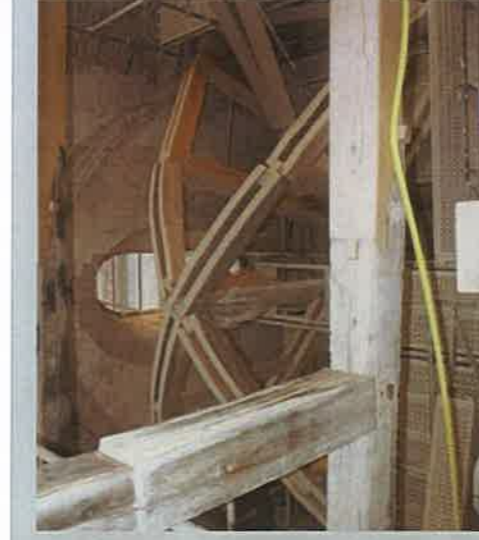
BRAS SUD DU TRANSEPT. Les voûtes sont des structures très plastiques qui supportent des déformations. Celles de la voûte du bras sud étaient telles quelle a été déposée. Les murs reconstruits jusqu'aux arases et les angles renforcés. Il est rare de procéder à une dépose-reconstruction. Ce fut le cas pour les voûtes des chapelles du chœur, tranche I.

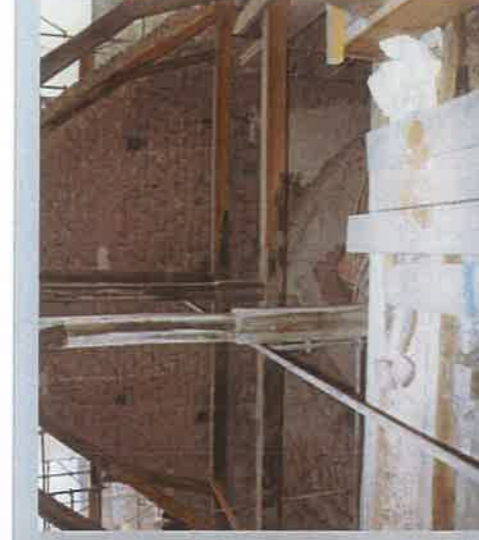
DES PIGNONS RESOLIDARISÉS. Les tirants métalliques posés au XIX^e siècle pour pallier l'écartement progressif des pignons seront démontés. Pour éviter cet effet de versement progressif, les murs-pignons seront directement fixés à la charpente elle-même. C'est encore une solution originale dictée par le cas particulier de la collégiale Saint-Maclou.
