Zoom

Sur Moulins

TOUS PROCÉDÉS DE RÉPARATION ET DE
RENFORCEMENT DE STRUCTURES EXISTANTES

RENOFORS assure la sauvegarde des 6 voûtes “sarrazines” de la Caserne Villars

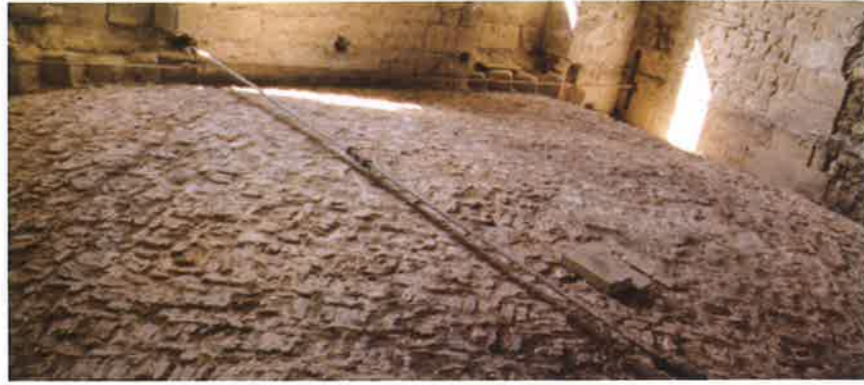
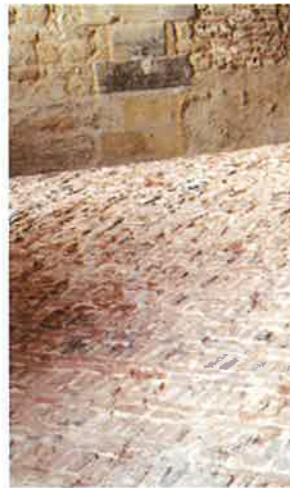
- voûtes de 26 cm d'épaisseur en briques pleines hourdées au plâtre,
- portée entre murs 8,80 m x 8,80 m environ,
- flèche de la voûte 80 cm,
- appui sur la pierre de taille, avec ancrage de 10 à 15 cm,
- en extrados, présence d'un remblai d'environ un mètre en reins de voûte, variable au sommet,
- présence de tirants en fers plats ancrés dans les façades et les refends noyés dans le remblai.

Le constat des désordres

Les voûtes affaissées avaient entraîné les désordres suivants :

- effondrements ,
- joints creux vidés de leur mortier,
- fissures et fractures importantes dans certaines voûtes,
- déformations de courbure,
- déversements vers l'extérieur des murs.

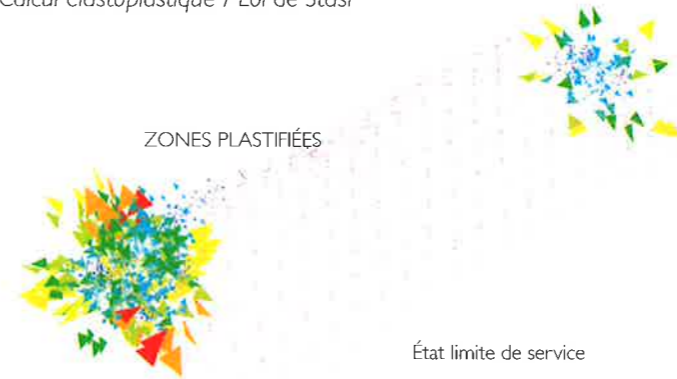
Renforcement : sandwich et monotorons T15

Calcul élastoplastique / Loi de Stasi

ZONES PLASTIFIÉES

État limite de service

TENSEURS

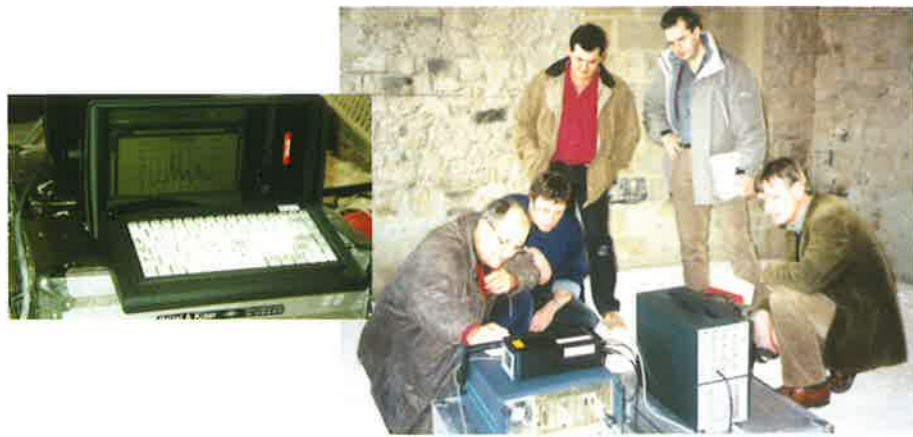
De nombreux contrôles ont été rendus nécessaires afin de vérifier "in situ" l'ensemble des paramètres, notamment la recherche du véritable module de Young du complexe de voûtes.

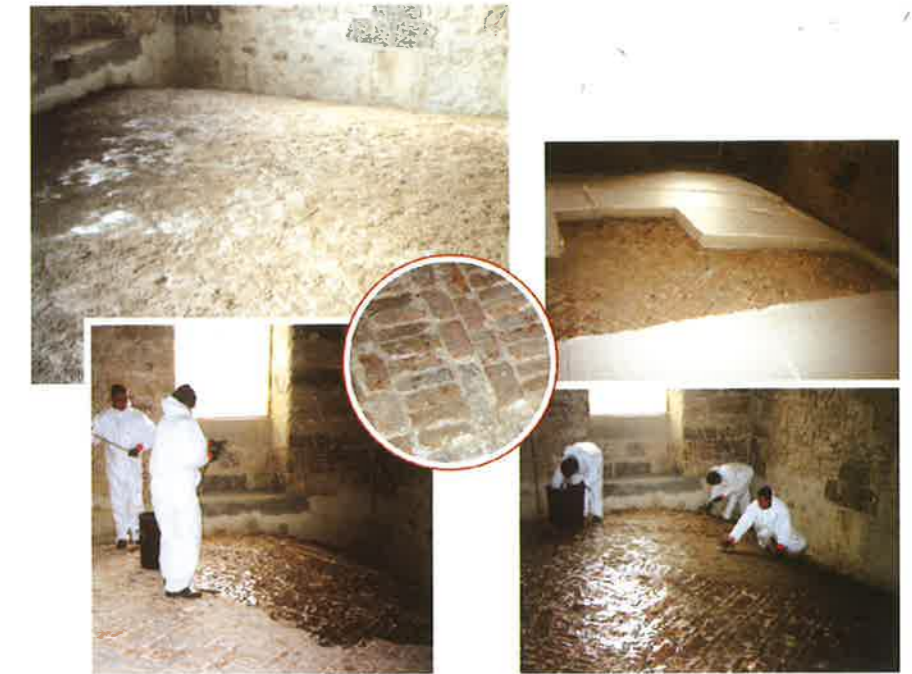
2 – L'exécution de la coque composite

Calepinage des caissons composites constituant la contre-voûte. Imprégnation en surface de la voûte par de la résine pure.

Pose des couches de tissus de fibres de verre et des caissons composite nid d'abeille, on distingue nettement les poutres cadres reprenant la périphérie des voûtes et contenant l'ensemble des efforts horizontaux.

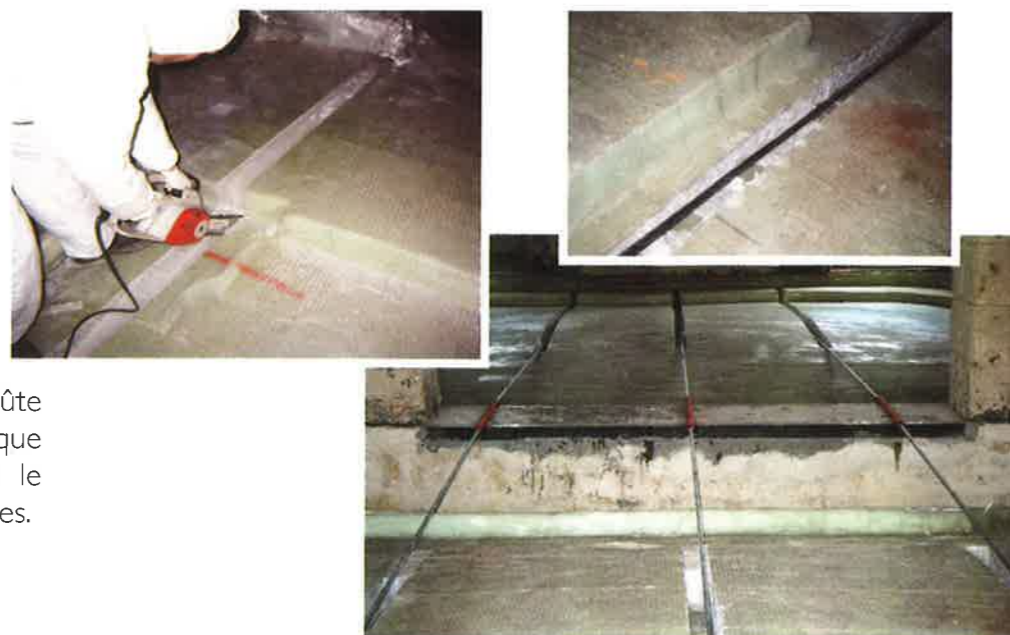
3 – L' exécution des saignées et le positionnement des tirants métalliques

La courbure de la voûte nécessite l'incision de la coque sandwich pour permettre le passage des tirants métalliques.

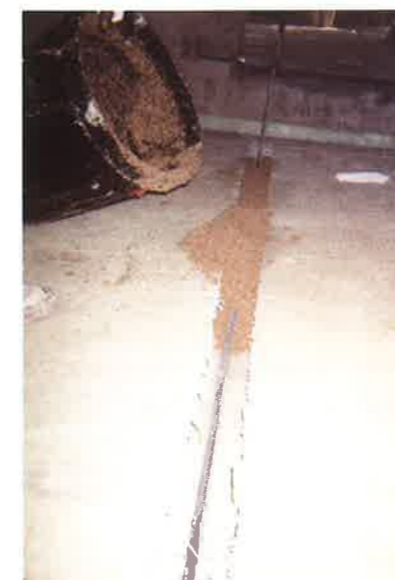
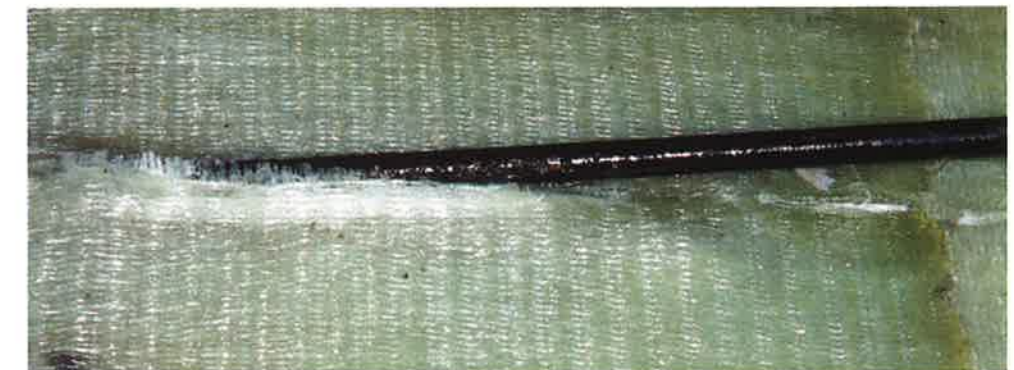
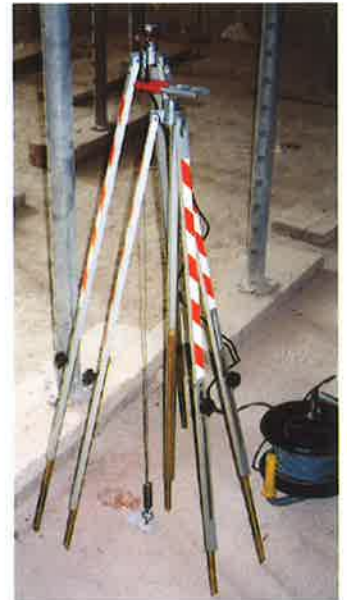
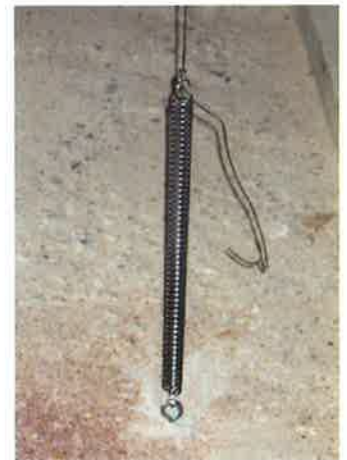
5 – La reconstitution de la coque composite après mise sous tension

Après mise sous tension, les saignées sont colmatées par un béton de résine et recouvertes d'une bande de tissu de fibres de verre.

Les voûtes sont désormais prêtes à être recouvertes d'un remplissage de béton léger (granulats d'argile) qui formera le niveau brut du plancher projeté.
