Corrado de Giuli Morghen

# Les menuiseries du château de Fonscolombe, de précieux témoignages techniques de la culture matérielle provençale

## Le Puy-Sainte-Réparade

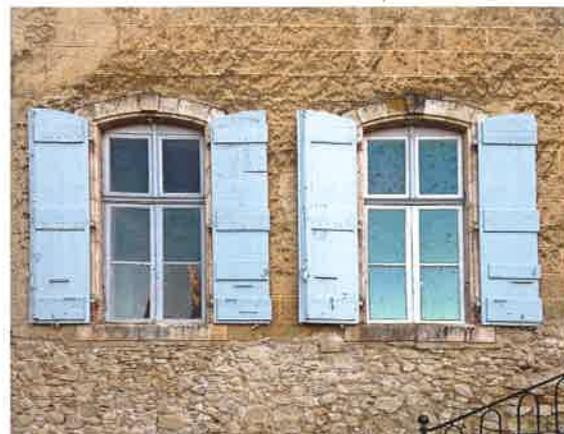
2.

#### Figure 2

Définition du vitrage en phase de chantier : présentation des échantillons de verres feuilletés, contrôle du rendu et du reflet.

Une mise au point de la composition de ce vitrage feuilleté (fig. 2) – avec la verrerie Saint-Just – a abouti à une solution de verre à faible niveau de reflet, tout en apportant un confort thermique renforcé, nécessaire à la protection des décors intérieurs (composés de cuirs polychromés dorés, de gypseries ou de papiers peints chinois), tout en évitant le risque de condensation intérieure. Il en résulte un assemblage de verre feuilleté à effet étiré de 6,5 mm d'épaisseur, en grand format.

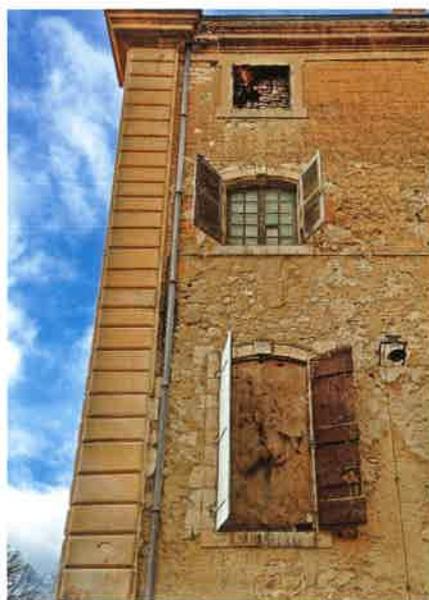
1.

#### Figure 1

Façade est du château, avant restitution des ouvertures et des restaurations des menuiseries d'origine, découvertes entre le doublage et la maçonnerie.

Lors des travaux de confortation, le démontage des maçonneries de brique a permis de mettre au jour des menuiseries anciennes (fig. 1 et 4). Ces ouvrages fragiles nous sont parvenus comme cristallisés, protégés de la lumière, dans un remarquable état de conservation et d'authenticité. Les déposes ont notamment révélé :

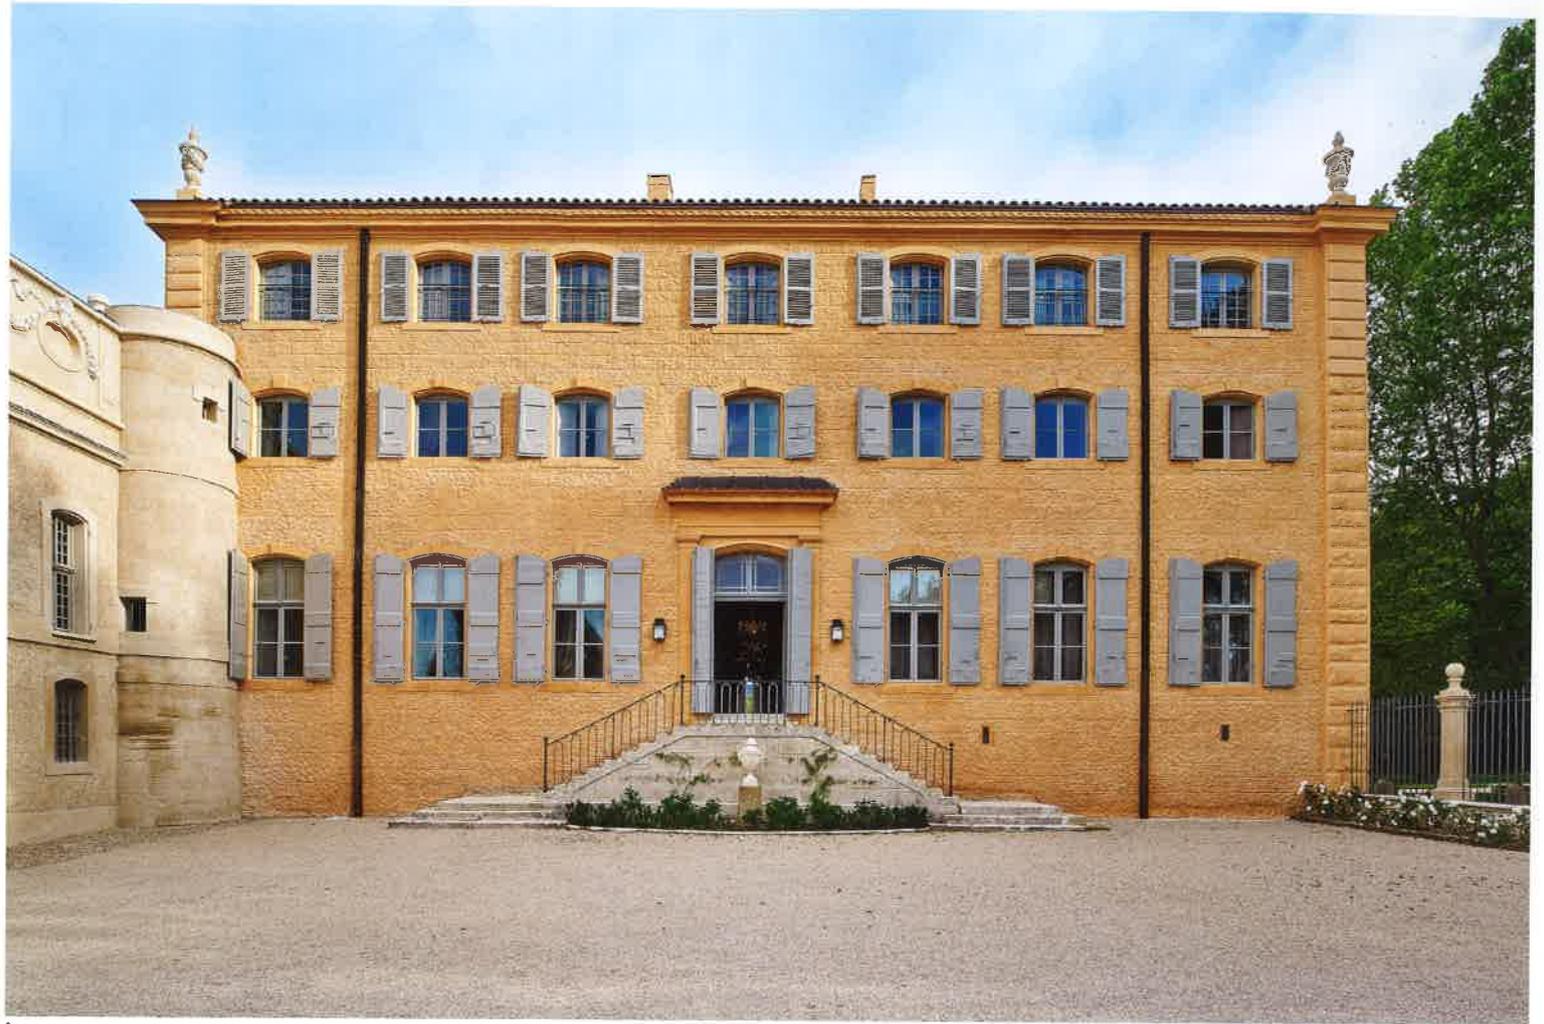
3.

**Figure 3**  
Façade nord du château,  
après restauration, en 2017.  
Ph. David Giancaterina.

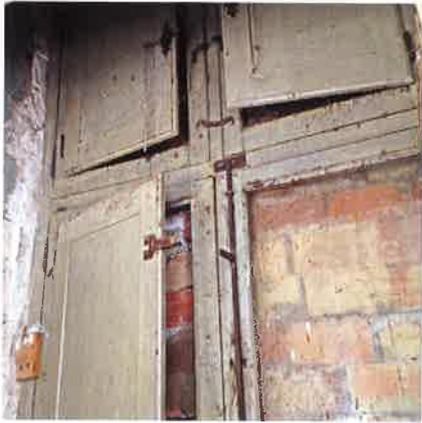
4.

**Figure 4**  
Détails de la menuiserie  
et de son volet intérieur  
(ensemble du XVIII<sup>e</sup> siècle,  
transformé au XIX<sup>e</sup> siècle),  
avant sa dépose et sa  
restauration en atelier.

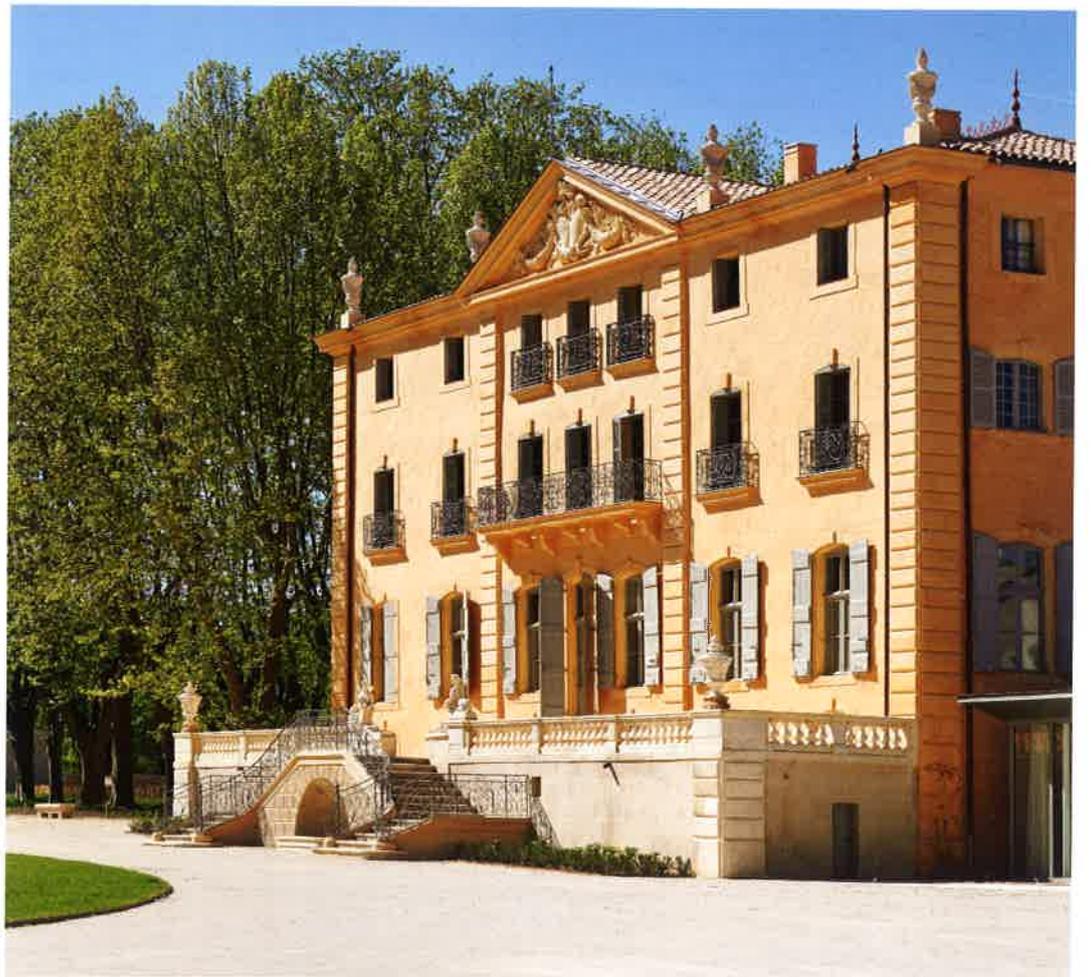
5.

**Figure 5**  
Façade sud, après  
restauration, en 2017.  
Ph. David Giancaterina.

Entre septembre 2014 et juin 2017, le château et le parc de Fonscolombe ont fait l'objet d'importants travaux de restauration<sup>1</sup> (fig. 5). Le projet a été porté par le fonds d'investissement Caravelle, maître d'ouvrage, en étroite collaboration avec le service de la Conservation régionale des monuments historiques de la région Paca et l'architecte des Bâtiments de France des Bouches-du-Rhône. Le programme intègre l'accueil d'un équipement hôtelier haut de gamme de cinquante chambres et un restaurant. Si les recherches d'archives et les études documentaires n'ont pas permis de retracer l'histoire du site, le travail d'analyse technique et les observations en phase de chantier ont, quant à eux, apporté un regard plus approfondi sur l'évolution du bâtiment. À travers la découverte d'ouvrages menuisés du XVIII<sup>e</sup> siècle présentant un état exceptionnel de conservation et la démonstration d'un usage précoce et spécifique du contrevent provençal, le projet de restauration des façades s'est ainsi attaché à accompagner la compréhension du monument. Grâce aux protocoles proposés, notamment pour les menuiseries, ces ouvrages précieux ont pu, non seulement être conservés, mais aussi pérennisés pour leur nouvelle utilisation, propre au programme hôtelier.

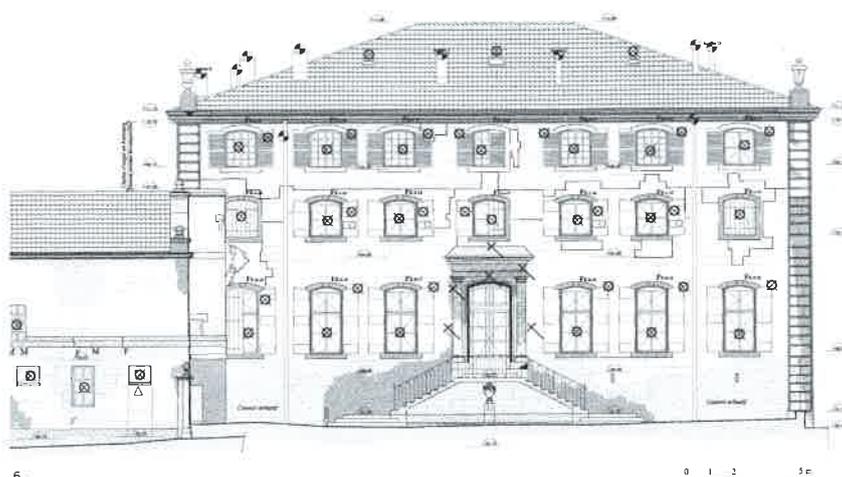
6.

**Figure 6**  
Façade nord du château, relevé de l'état des lieux et des pathologies.

Ces menuiseries ont perdu, dans l'ensemble, leur partition à petit-bois pour laisser place, à la fin du XVIII<sup>e</sup> siècle, aux grands carreaux, témoignant d'une volonté d'accroître la relation à la lumière avec le paysage. Elles ont été conservées et restaurées dans leurs dispositions d'origine. Les partitions des vitrages ont été rétablies, les pièces originales ont été conservées et renforcées pour pouvoir perdurer dans le cadre du programme hôtelier (fig. 6).

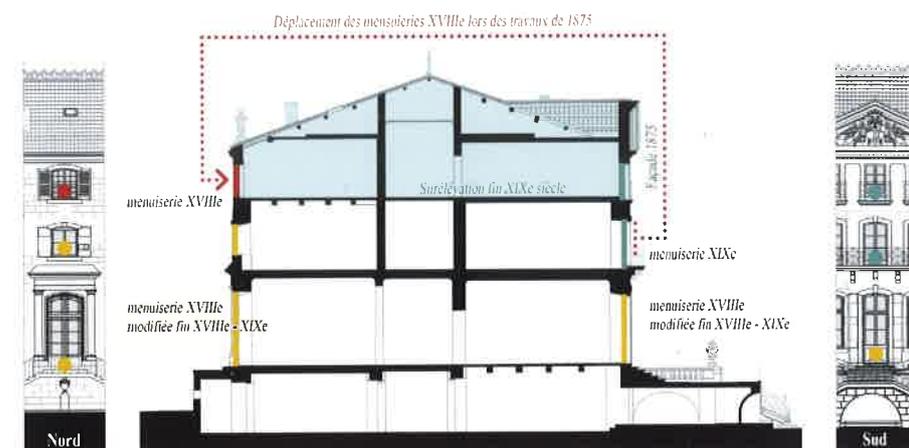
7.

**Figure 7**  
Évolution chronologique des façades du château de Fonscolombe, étude des croisées.

L'inventaire des menuiseries, croisé avec l'étude historique et la dendrochronologie, a permis de mettre en lumière les modifications, les déplacements et les réemplois opérés sur les façades du château, au cours des XVIII<sup>e</sup> et XIX<sup>e</sup> siècles. Si la menuiserie « cristallisée » appartient à la campagne de travaux de 1730, les baies du deuxième étage de la façade nord, surélevées en 1860, ont des dimensions correspondantes aux menuiseries du XVIII<sup>e</sup> siècle en noyer. Ainsi, il est fortement probable que, lors des travaux entrepris à la fin du XIX<sup>e</sup> siècle, les menuiseries du premier étage, soigneusement conservées, aient été réemployées pour la surélévation de la façade nord. Les persiennes en mélèze, datées de 1866, viennent compléter le dispositif du clos et de filtration de la lumière (fig. 7).

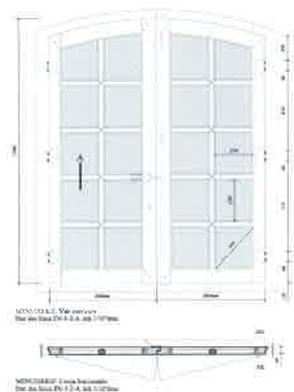
8.

**Figures 8 et 9**  
Menuiserie du XVIII<sup>e</sup> siècle (fig. 9), après dépose en atelier et nettoyage, et son relevé détaillé (fig. 8).

- > au rez-de-chaussée, une croisée en noyer à petit-bois et grands panneaux vitrés, fermant avec espagnolette ;
- > dans une chambre à l'étage, une menuiserie en noyer à petit-bois et petits carreaux, conservant son volet intérieur, avec profils et cotes identiques aux menuiseries du dernier étage de la façade nord (fig. 8 et 9).

Après une dépose soignée, un nettoyage et un relevé détaillé, on a pu observer précisément les panneaux de verre, étirés de 2 mm d'épaisseur, posés au bain de mastic, avec leur partition d'origine, ainsi que les équipements de ferronnerie. Après stratigraphie, la teinte gris laiteux de la menuiserie de l'étage a pu être échantillonnée.

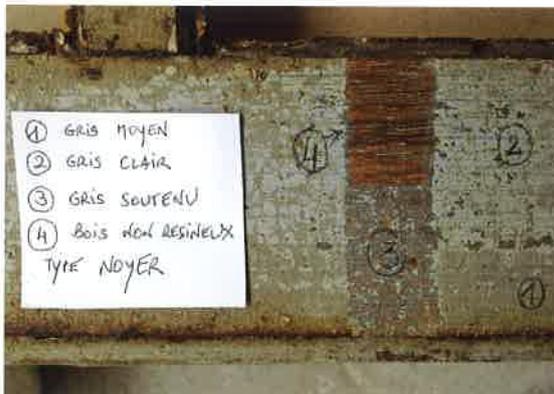
10.

**Figure 10**  
Stratigraphie réalisée sur la menuiserie du XVIII<sup>e</sup> siècle.

Lors de l'intervention en atelier et en amont de la préparation des menuiseries, les dégagements stratigraphiques des peintures ont été effectués sur les vestiges des menuiseries du XVIII<sup>e</sup> siècle. La teinte d'origine identifiée a été appliquée au pinceau pour assurer la matérialité du rendu de finition.

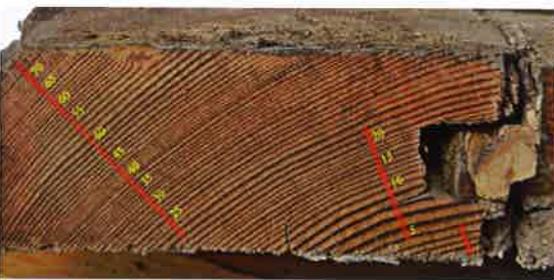
12.

**Figure 12**  
Étude dendrochronologique. Doc. Stéphanie Wicha.

Des analyses xylogiques et dendrochronologiques ont été engagées sur des contrevents et des persiennes, par Stéphanie Wicha<sup>2</sup>, docteure en archéologie environnementale. Cette intervention a permis de dater et de préciser le caractère des ouvrages. Des microprélèvements de bois destinés aux analyses xylogiques ont été pratiqués. Deux essences de montagne, identifiées comme provenant des Alpes, ont été acheminées via la Durance. Les persiennes datant de 1866, en mélèze, et les contrevents de 1708, en sapin, ont été restaurés sans modification (fig. 11 et 12).

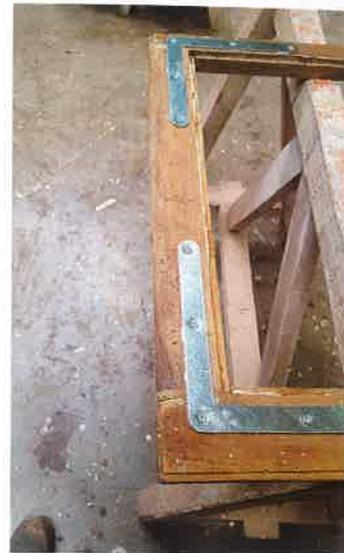
13.

**Figure 13**  
Équerres métalliques, avant la pose du placage de noyer.

> Les ouvrants: l'usage de vantaux, vitrés de grandes glaces, diminue les éléments structurants. À cette faiblesse s'ajoutent les grandes dimensions des menuiseries qui entraînent des déformations importantes. L'ensemble des menuiseries en noyer a ainsi fait l'objet d'un renforcement des ouvrants par placage de noyer dissimulant des équerres métalliques. Une bille de maintien structurel du vantail a également été intégrée au châssis (fig. 13 et 14).

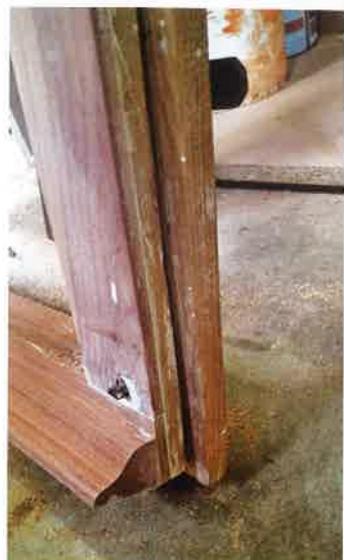
14.

**Figure 14**  
Détails de la restauration, après renforcement.
