# Les menuiseries du château de Fonscolombe, de précieux témoignages techniques de la culture matérielle provençale Le Puy-Sainte-Réparade

## L'hôtel Richer de Belleval, Montpellier

# Conservation et restauration des menuiseries des XVII<sup>e</sup>-XVII<sup>e</sup> siècles

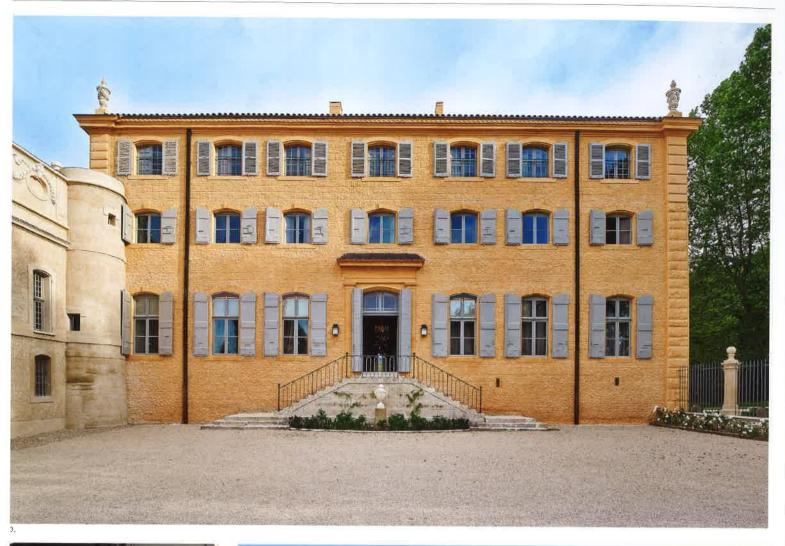
Figure 3 Façade nord du château, après restauration, en 2017. Ph. David Giancatarina,

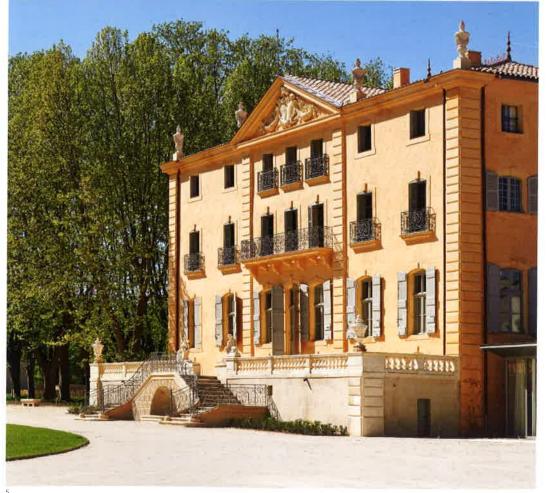
Ci-contre Figure 5

Façade sud, après restauration, en 2017. Ph. David Giancatarina,

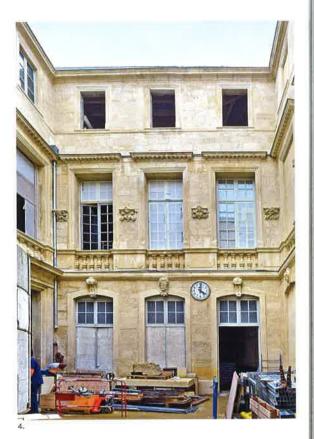
Figures 6 et 7 Extraits du carnet de repérage des types d'intervention sur les menuiseries extérieures, PRO-DCE, février 2018.

Les études de maîtrise d'œuvre ont été réalisées avec une approche globale, croisant analyse de l'existant et analyse du programme. Nous avons procédé au relevé des différents types de menuiserie *in situ*: dessin général, profils des petits-bois, traverses, jets d'eau, appuis, battements, dormants et noix. L'état projeté fut ensuite dessiné à l'échelle 1/25°, puis consigné dans un carnet de détails des menuiseries, au regard de l'état existant (fig. 6, 7, 15 et 16).

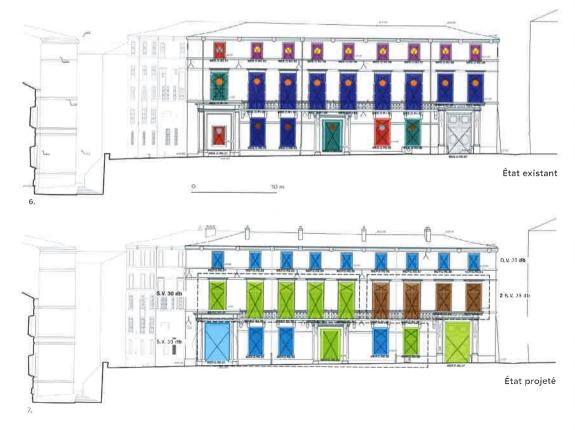
#### État existant

- Menuiseries XXe
- Menuiseries XIX<sup>e</sup>
- Menuiseries XVIII<sup>e</sup>
- Menuiseries XVII<sup>e</sup>
- Bois exotique
- Pin
- Aulne
- Noyer

#### État projeté

- Menuiseries neuves en bois
- Menuiseries restaurées en bois
- Menuiseries restaurées en bois et doublées de menuiseries neuves en bois
- D.V. Double vitrage
- S.V. Simple vitrage
- Ouvrant à la française
- Ouvrant oscillo-basculant

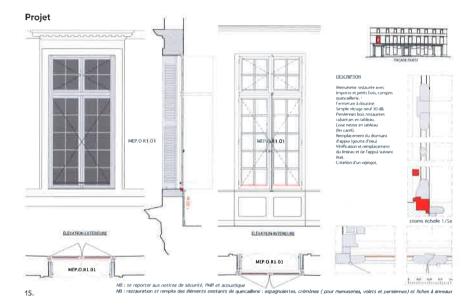
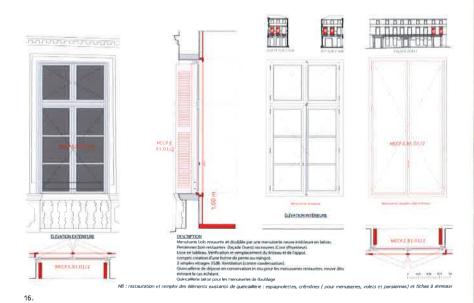
# Figures 15 et 16 Planches de synthèse, extraites du carnet de repérage des types

de repérage des types d'intervention sur les menuiseries extérieures, PRO-DCE, février 2018.
