# Zoom

## Sur Aoste

Lamellé-collé

### Sous le téléphérique de la station d'Aoste, renforcement de la structure de protection de l'autoroute A5

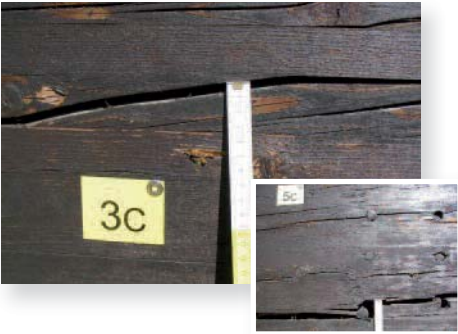
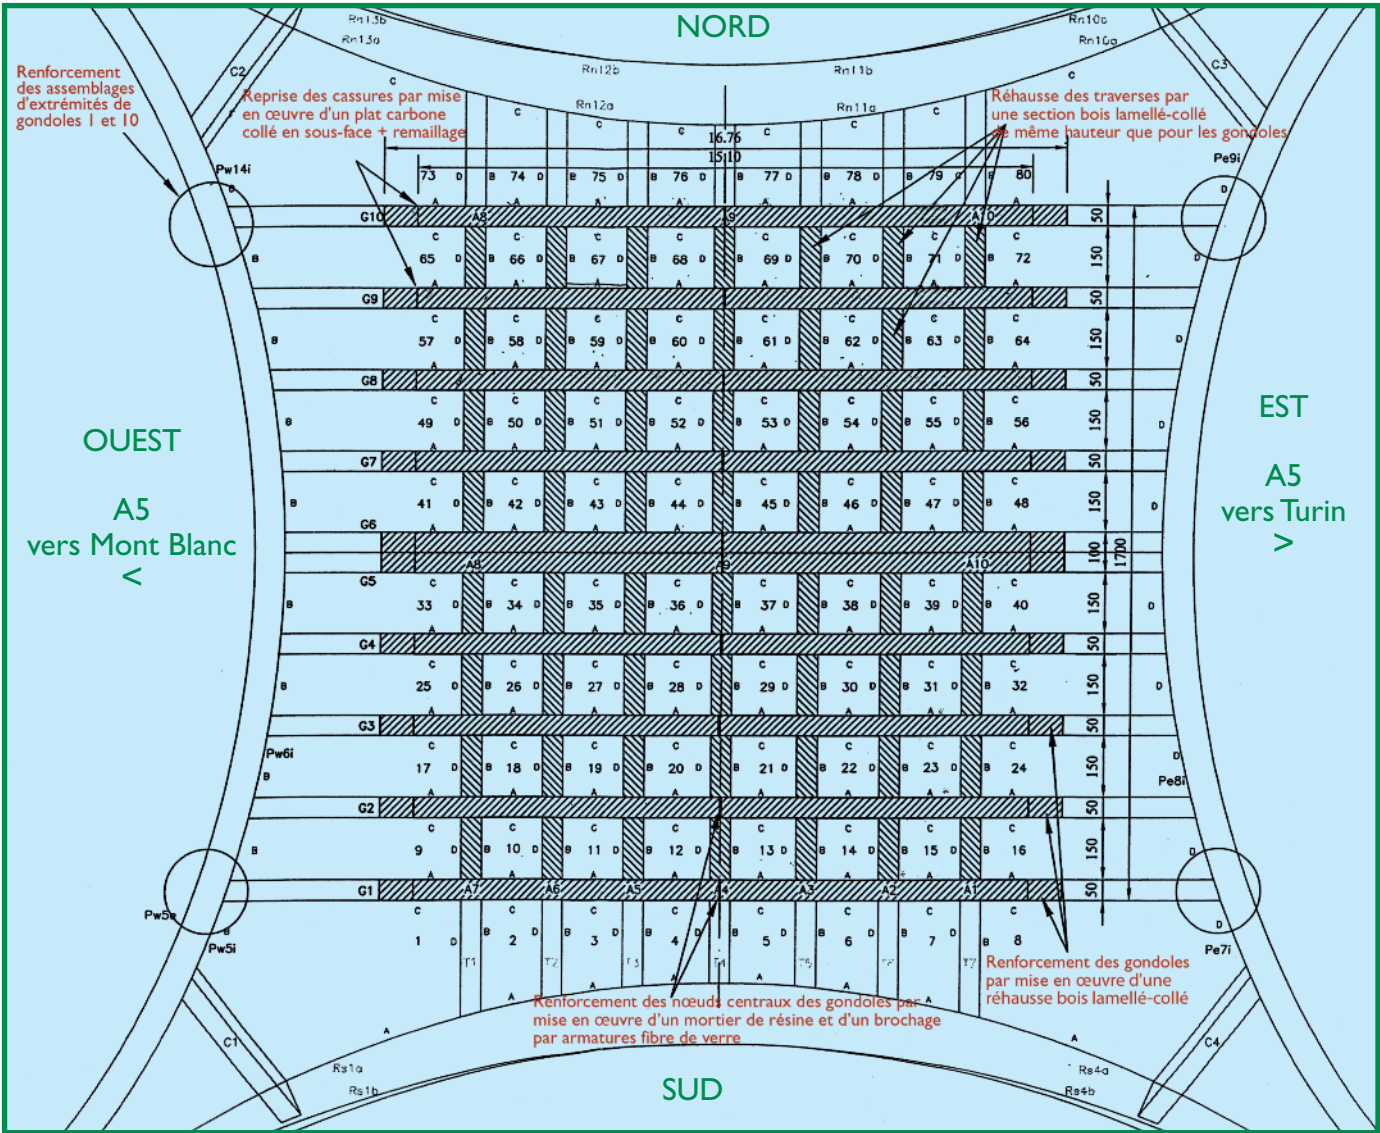
Définition des travaux

Après un état des lieux détaillé nécessaire à la compréhension des désordres, des techniques de renforcement furent définies. L'ensemble de ces données introduites dans un programme informatique permirent de déterminer avec précision les points faibles de la structure. Après contrôle mathématique de la solution de renforcement envisagée, notamment le calcul par modélisation aux éléments barres des efforts (en traction, en compression, en flexion, en cisaillement), une proposition de confortation fut établie (réparation et renforcement).

- renforcer les gondoles par la mise en œuvre d'une rehausse en bois lamellé-collé connectée par collage et remaillage avec pose de lamelles carbone en sous-face,
- réparer les bois dégradés des nœuds centraux des gondoles par l'application d'un mortier de résine et l'exécution d'un brochage par armatures en fibres de verre,
- renforcer les assemblages d'extrémité des gondoles périphériques,
- rehausser les entretoises après restauration et traitements par une section en bois lamellé-collé de même hauteur que les gondoles afin de conserver des niveaux d'extrados identiques.
