ÉTUDES POUR LA CONSERVATION DES MONUMENTS HISTORIQUES

N°2 - Mars 2016

Recherche d'une pierre nouvelle de substitution. Cathédrale Notre Dame de Paris

MOA = DRAC IdF ; MOE = Philippe Villeneuve ACMH

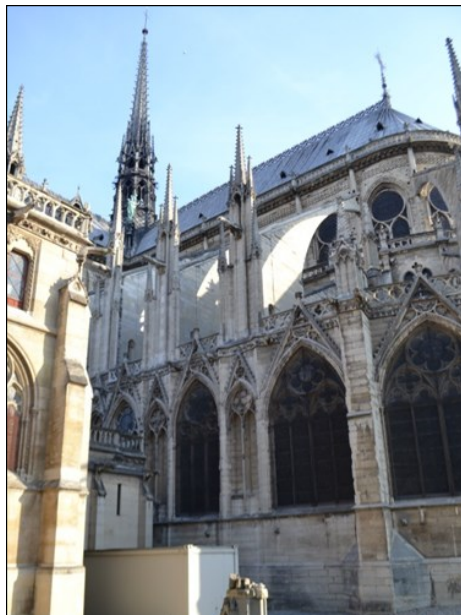
Constat de la dégradation de nombreuses assises de pierre sur l'arc-boutant n°18 de la Cathédrale Notre-Dame de Paris ; visites de carrières
