## Sur Riantec

L'église Sainte-Radegonde à Riantec (Morbihan) incendiée accidentellement en 1917, fut reconstruite entre 1923 et 1927 par un architecte lorientais. Il utilisa alors deux méthodes, la maçonnerie traditionnelle en pierre et le béton armé, procédé assez nouveau pour l'époque. De style néo-gothique, l'influence de l'exposition des Arts Décoratifs de 1925 est manifeste, notamment la présence de vitraux et décors en mosaïque. Des désordres importants menaçaient les armatures métalliques du clocher.

“ extraction des chlores  
et réalcalinisation du béton  
par le procédé NOVBETON® ”

## RENOFORS recrée un environnement protecteur pour les armatures métalliques du clocher

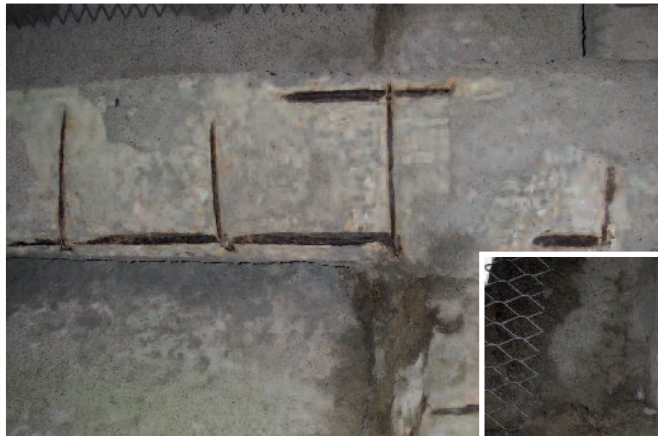
La flèche du clocher présentait de graves signes de détérioration de son enrobage béton, dus tant à la pénétration du dioxyde de carbone ( $\text{CO}_2$ ) provoquant ainsi un phénomène de carbonatation qu'aux embruns marins vecteurs d'une contamination par les ions chlore.

Présence de chlore et baisse de pH à des valeurs inférieures à 9 ont alors provoqué la corrosion des aciers et rendu nécessaire la mise en œuvre du procédé électrochimique RENOFOR NOVBETON®.

Vues des désordres

- dans un premier temps : l'extraction des chlores du béton permet d'abaisser le taux de chlore à moins de 0,4 % du poids du ciment contenu dans le béton et être ainsi conforme à la norme européenne actuellement en vigueur;
- dans un deuxième temps intervient la réalcalinisation du béton par le procédé NOVBETON® dont le but est de restaurer un environnement passivant (du béton) autour des armatures en rehaussant son pH pour l'amener à des valeurs supérieures à 10, voisines de 11.

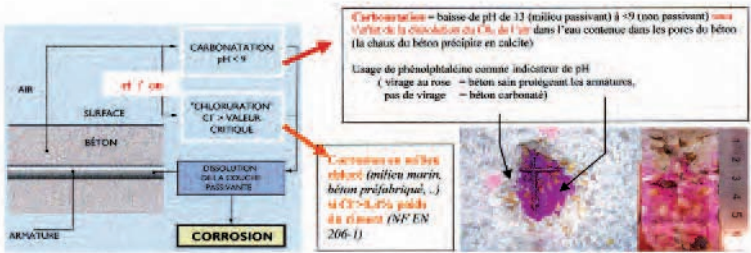
Corrosion due aux ions chlore et/ou à la carbonatation
