Chantier de rénovation de l'église: unique en son genre

Une datation au carbone 14 à venir

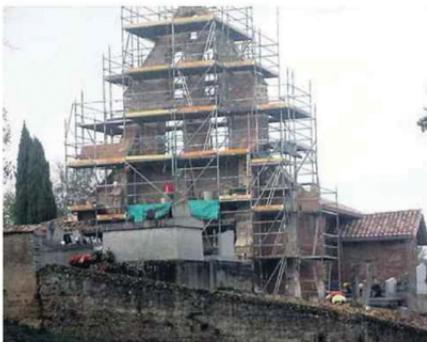
Le chantier de réfection de l'église de Coutures est colossal. / Photo DDM, Daniel Villavega

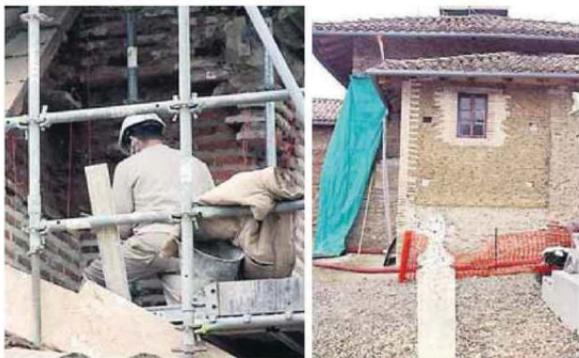
En bas à gauche : Brique par brique, le maçon travaille à la refection. À droite : Couleurs et matériaux « trahissent » les différentes interventions dans le temps.

En faisant le tour de l'édifice, les différentes étapes de construction, rénovations ou agrandissements sont parfaitement visibles et permettent d'admirer les techniques utilisées : pisé (terre caillouteuse tassée), brique en terre crue ou brique en terre cuite, toutes les étapes de la construction de ce bel édifice sautent aux yeux du visiteur.

Au départ, un mur d'enceinte en pisé de 1m30 d'épaisseur à la base est monté. Plus tard il sera surmonté par une réhausse en brique cuite de 42 cm d'épaisseur qui a permis d'offrir une proportion plus agréable avec le clocher mur de quinze mètres muni de cinq campanaires (qui se rapporte aux
