# Saint-Valery et ses alentours

## TROIS ANS DE TRAVAUX. **La restauration des remparts touche à sa fin**

Les ouvriers s'attellent à la dernière partie du chantier de rénovation des remparts, commencé en 2018. Bilan des opérations avec l'entreprise maître d'oeuvre et la municipalité, qui a assumé seule le coût des travaux.

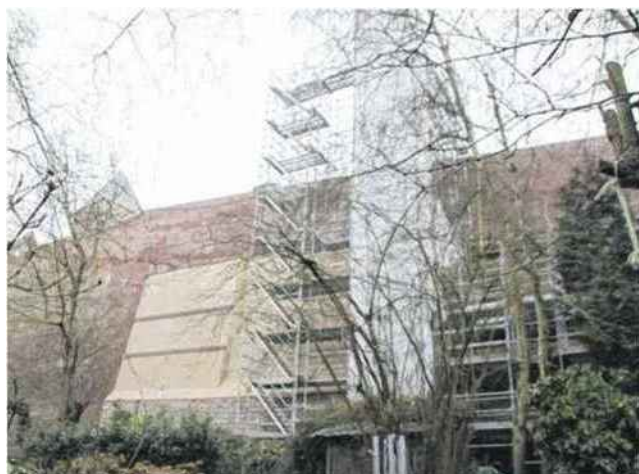
Les échafaudages ont dû être installés sur le terrain de plusieurs riverains. On peut voir également la partie qui a connu un effondrement à l'hiver 2019.

Certains riverains ont dû sacrifier provisoirement leur tranquillité durant le chantier. « Nous avons dû installer les échafaudages et intervenir dans leur propriété. Mais à la fin, ils ont chez eux un mur plus beau et plus solide donc ils sont gagnants », rappelle Simon Noyelle, chef de chantier.

Une partie des remparts suscite néanmoins l'attention de par son absence de briques et sa finition avec de l'enduit à la chaux. Cela s'explique par l'effondrement d'un pan de mur à l'hiver 2019. « Le revêtement choisi va prendre la couleur des briques au fil du temps », assure le chef de chantier.

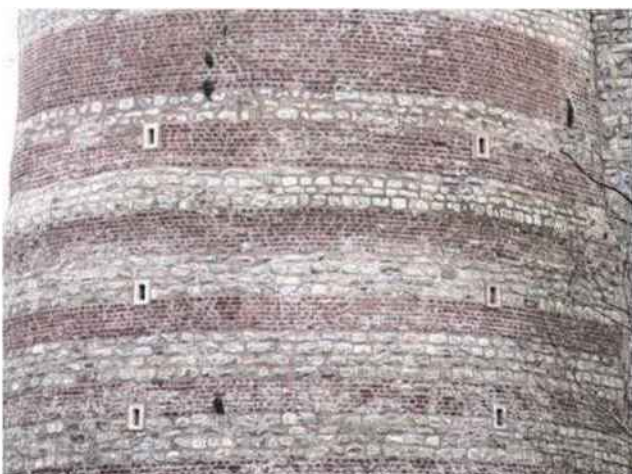
Sur la tour, on peut désormais distinguer ces fentes appelées barbicanes qui servent à évacuer l'eau du sol pour protéger les remparts contre l'usure.

Autre changement, visible celui-ci, l'apparition d'environ 80 fentes, disposées en lignes horizontales et verticales et séparées par un espace régulier. Il s'agit en réalité de barbicanes. « Ce sont des conduits à l'intérieur du mur pour évacuer l'eau afin que l'ouvrage soit moins soumis aux contraintes des eaux pluviales », explique Simon Noyelle.

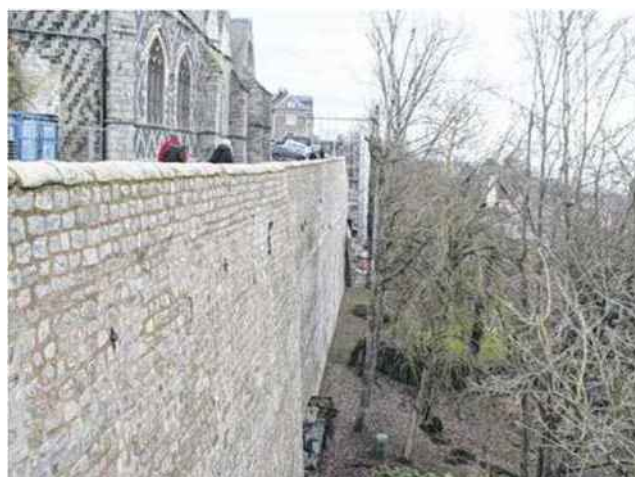
Il a fallu 3 ans pour solidifier et embellir près de 250 mètres de remparts, hauts de 11 mètres par endroits, ici de l'église Saint-Martin jusqu'aux parties privées.

Ce sont environ 250 mètres de murs, qui atteignent 11 mètres de haut au maximum, qui ont été restaurés par l'entreprise Normandie Rénovation, spécialisée dans l'intervention sur des monuments historiques.

Restauration des maçonneries, remontée des contreforts, consolidations des fondations, etc. L'édifice connaît durant 3 ans un véritable lifting esthétique et matériel.
