[Diaporama] Suivez-nous dans les échafaudages au château de Nantes

Ils travaillent derrière leur ordinateur, en atelier ou perchés sur des échafaudages à 30 m du sol. En images, découvrez une partie de l'équipe qui travaille à la restauration des façades du château des Ducs de Bretagne.

En février dernier, [de hauts échafaudages faisaient leur apparition](#) sur les façades des bâtiments ouest du château des Ducs de Bretagne, côté cour. Ils annonçaient un chantier d'envergure : la restauration des décors et sculptures de la tour de la Couronne d'Or (XVe et XVIe siècles), puis le nettoyage des façades du Grand Logis et du Grand Gouvernement.

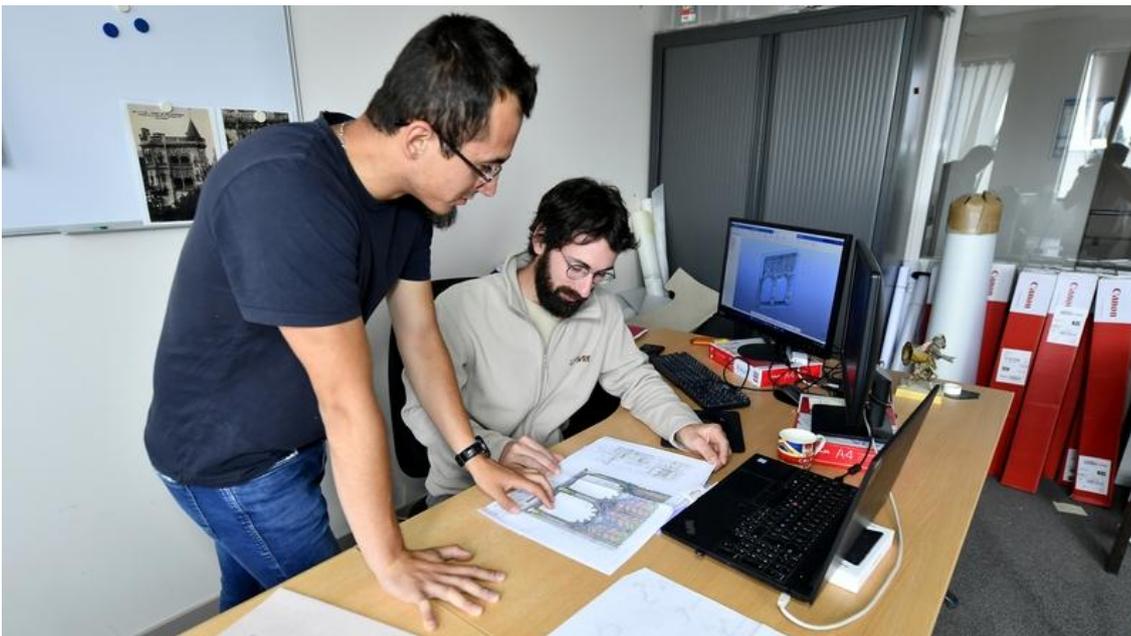
Maxime Contard et François Tricoire sont appareilleurs à l'entreprise Lefèvre. À partir de relevés 3D et cotes pris sur site, ils produisent des gabarits qui serviront de base de travail aux tailleurs de pierre. (photos © Marc Roger)

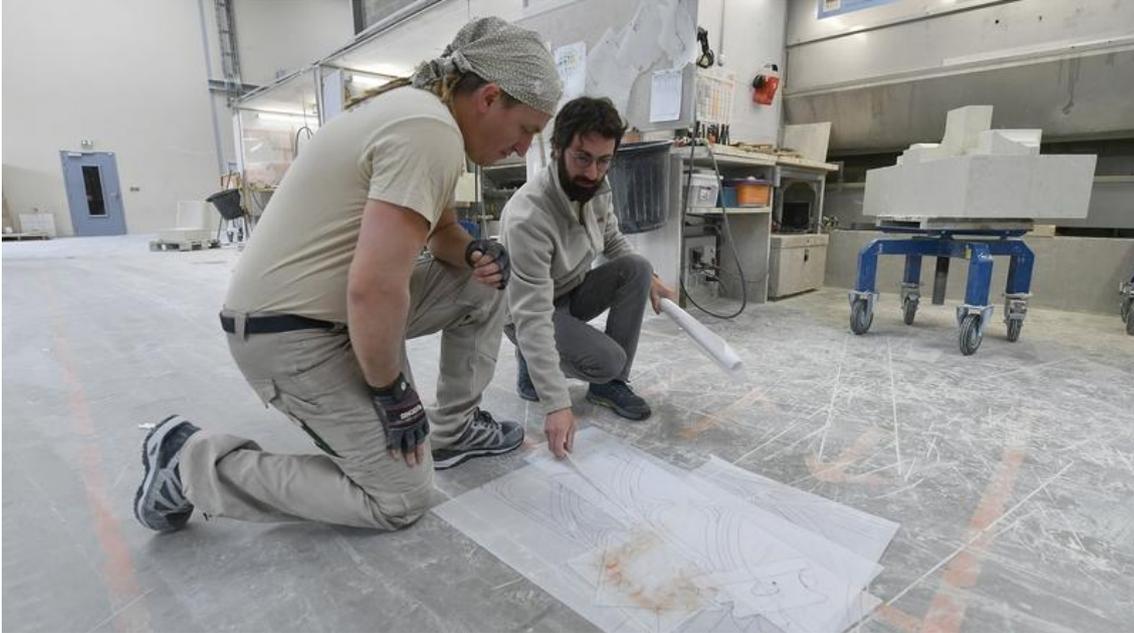
Les tailleurs de pierre reproduisent à l'identique les moulures et motifs originaux à remplacer, mais font aussi, « lorsqu'il n'y a plus de lecture possible, des propositions de sculptures qui sont ensuite validées par l'architecte ».

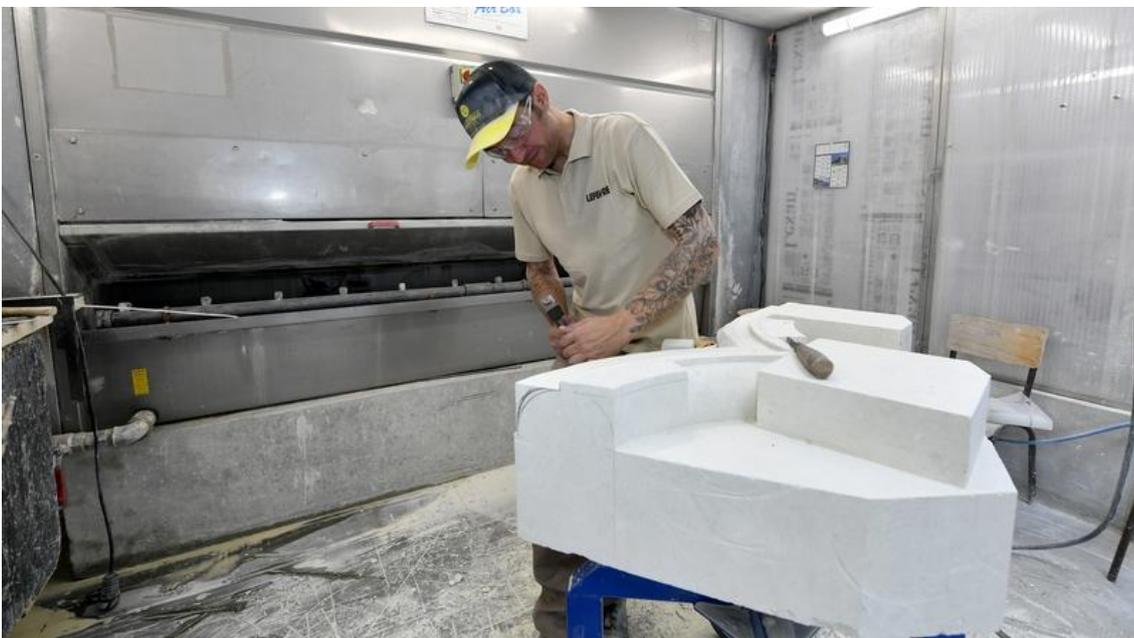
Un bloc de tuffeau pierre calcaire tendre est préparé dans un des boxes de l'entreprise Lefèvre à Sainte-Luce-sur-Loire, équipé d'un puissant aspirateur pour les poussières.

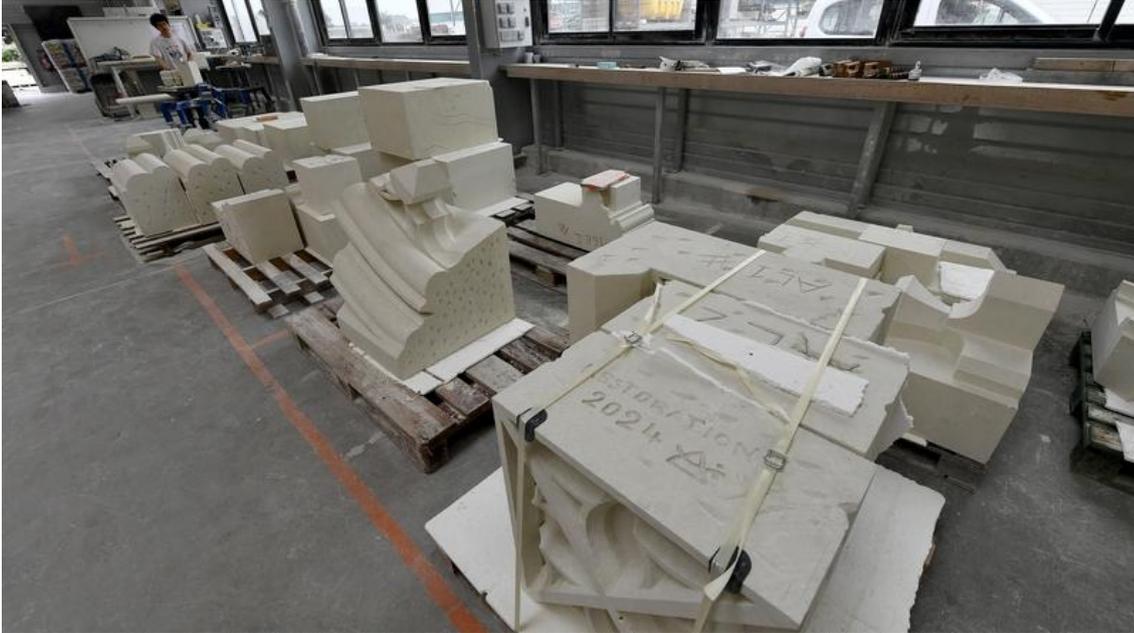
Ces blocs entreposés dans l'atelier de Sainte-Luce, accompagnés d'une fiche d'identification, attendent d'être transportés sur site. Ils seront ensuite insérés dans les murs en remplacement des blocs dégradés, puis sculptés.

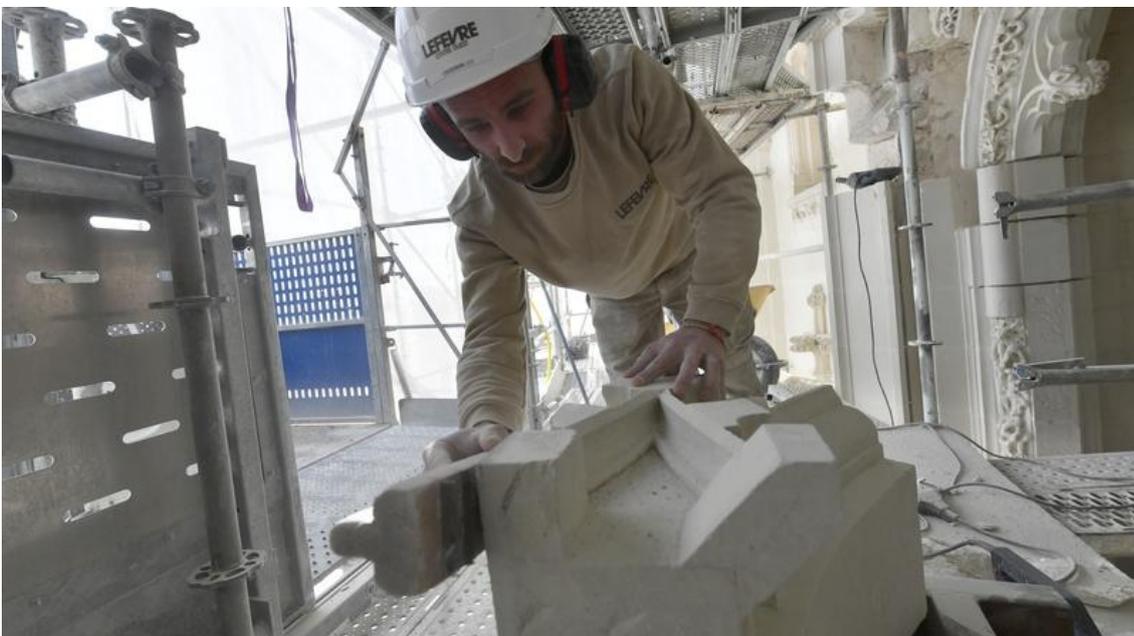
Au château, les sculpteurs travaillent à même les échafaudages arrimés à la tour de la Couronne d'or et sa loggia, qui comptent parmi les fleurons du patrimoine nantais.

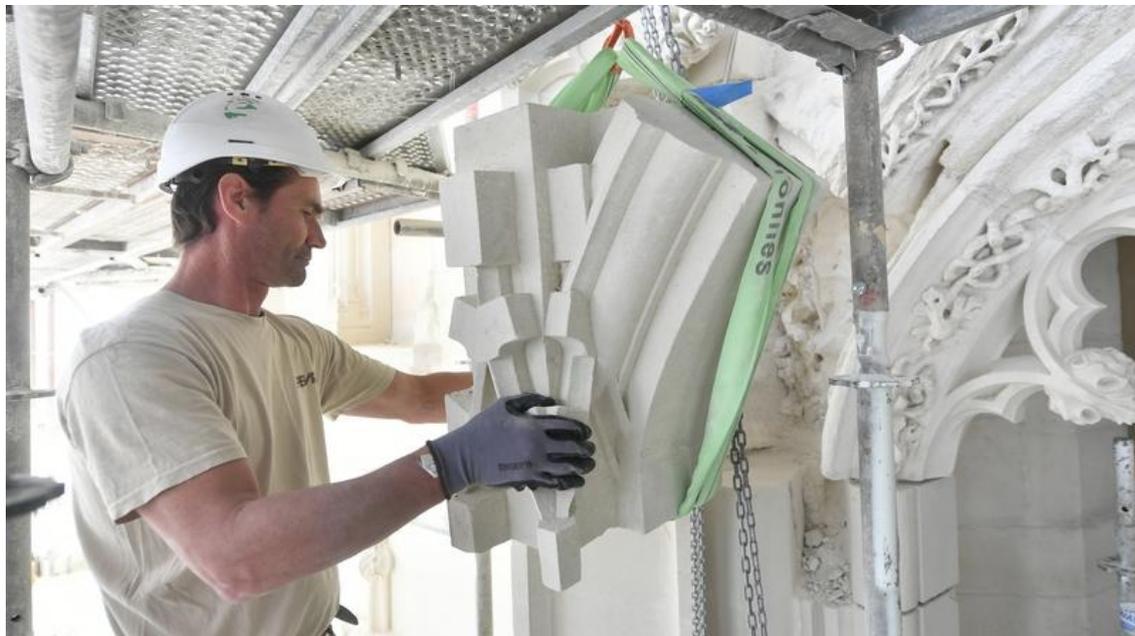
David Mistour est chef de chantier. Il vérifie ici le positionnement d'un bloc de tuffeau, soulevé à bonne hauteur grâce à un palan.

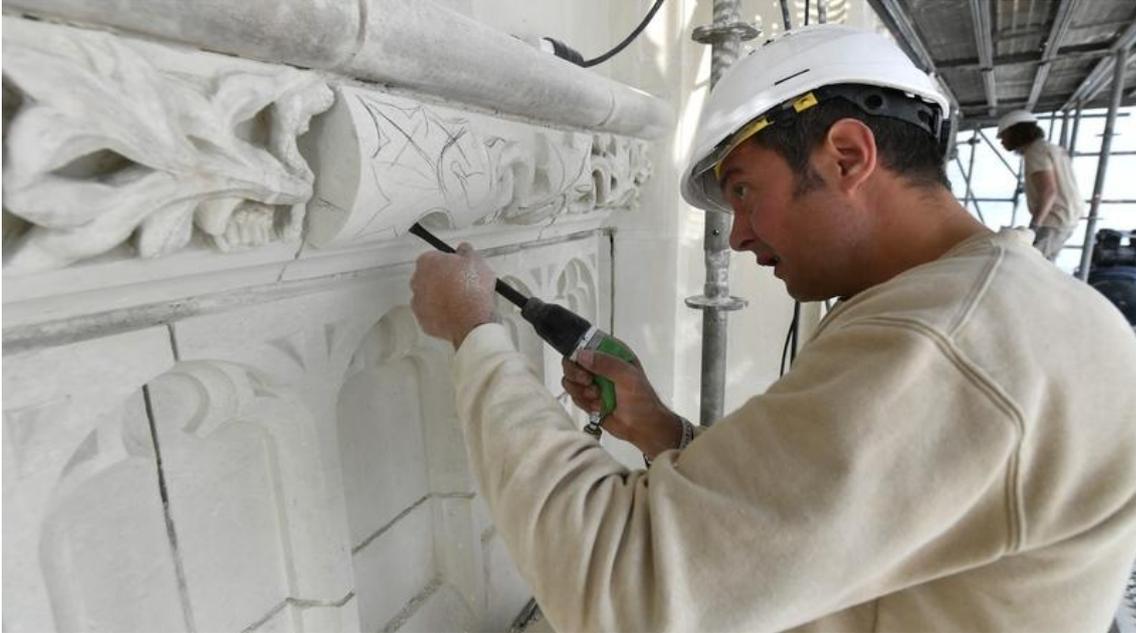
Le burin électrique est aussi utilisé sur le chantier et permet un travail plus rapide, comme ici sur cet appui de fenêtre.

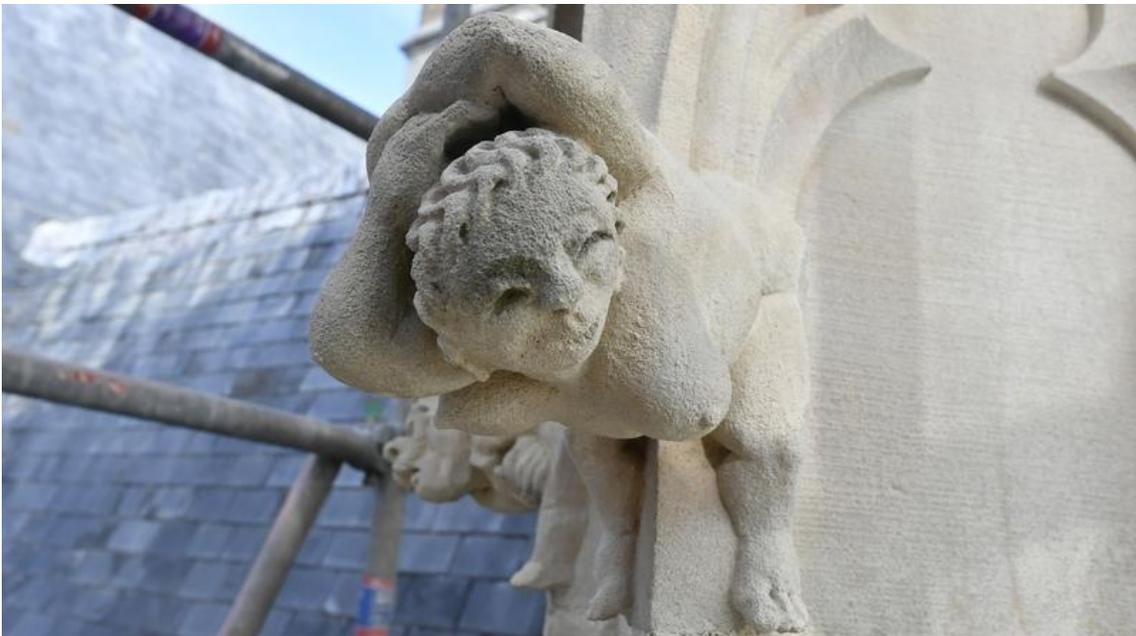
Les tailleurs de pierre sont parfois facétieux... Ce personnage féminin sculpté lors d'une campagne de restauration précédente, est inspiré par l'actrice italienne Gina Lollobrigida.

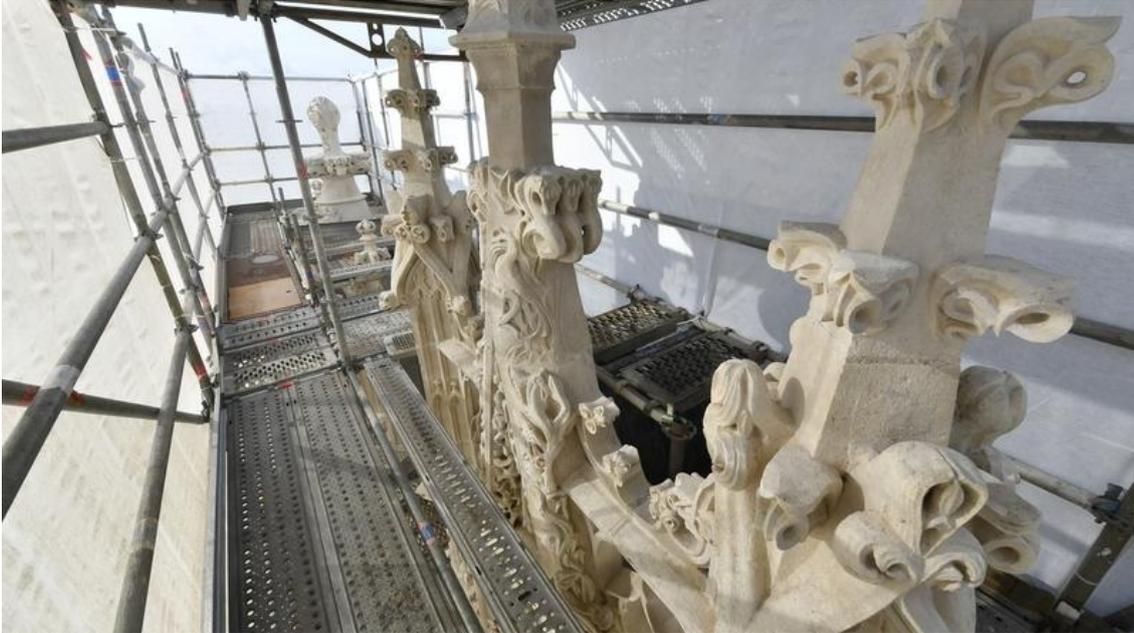
À 30 m du sol de la cour, ces fleurons surmontent les lucarnes du Grand logis. Les sculptures et façades de ce bâtiment ont été nettoyées lors du chantier.

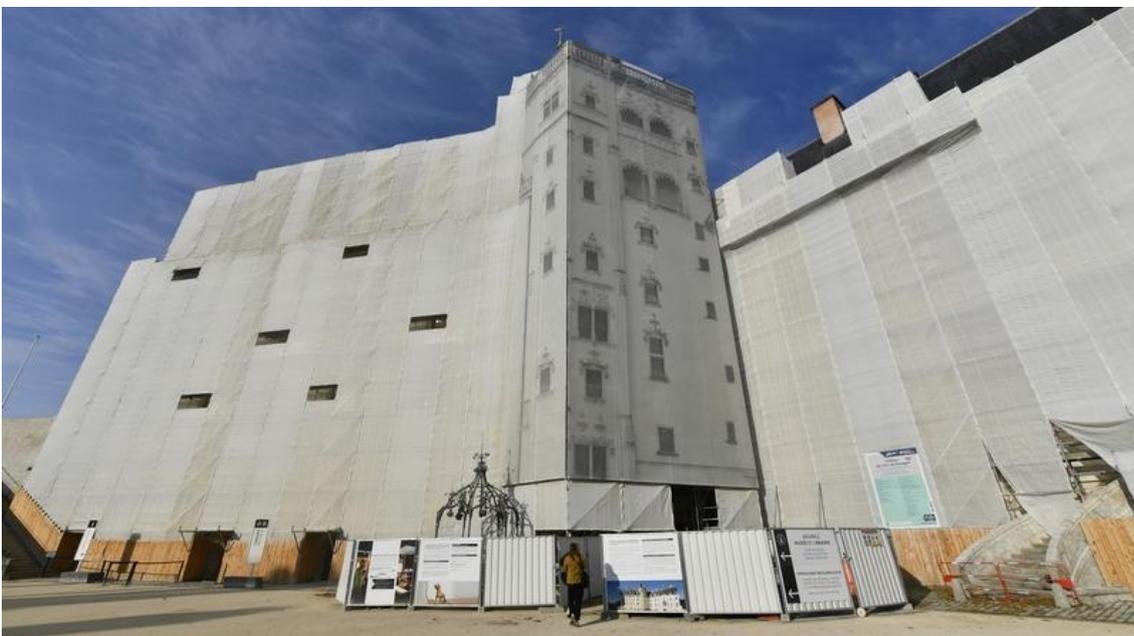
Le chantier comprend, outre le remplacement de pierres dégradées, le traitement des menuiseries et certains vitraux, puis un nettoyage des façades.
