**PATRIMOINE** ■ Trois mois de travaux sur la façade d'une maison rue Bourbonnoux menés par l'entreprise MDB

# Des pans de bois qu'il faut restaurer

**Les maisons à pans de bois font partie du patrimoine de Bourges. Celle située au n° 7 de la rue Bourbonnoux est en pleine restauration.**

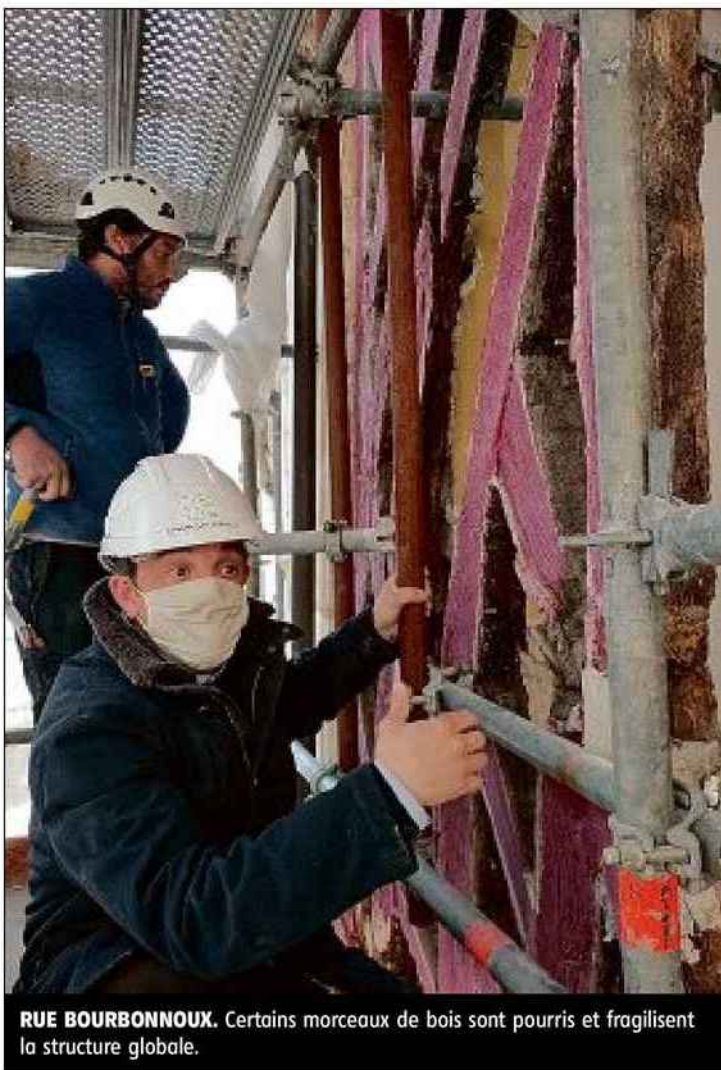
« Cette façade était dans un état lamentable, souligne Pierre-Jean Morand, gérant de MDB. De l'extérieur, on pouvait avoir l'impression que c'était en bon état. Mais de plus près, on a pu constater des désordres structurels qui auraient fini par constituer un risque d'effondrement. »

**RUE BOURBONNOUX.** Certains morceaux de bois sont pourris et fragilisent la structure globale.

De plus près, en effet, on peut voir des morceaux de bois pourris, des interstices remplis de ciment – l'usage du ciment est interdit depuis quelques décennies car il fait pourrir le

bois ; on lui préfère la chaux – des tiges métalliques rouillées... « Cette maison a fait l'objet de customisation, de restauration au rabais et, aujourd'hui, il faut effectuer une restauration com-

plète », estime Pierre-Jean Morand.

Sur les conseils d'une architecte du patrimoine, Christelle Auroy, basée à Saint-Amand-Montrond, les charpentiers de MDB vont refaire toutes les parties altérées tout en conservant au maximum les parties saines.

« C'est un chantier complexe, confirme Guillaume, charpentier. C'est du sur-mesure. Là où on remplacera le bois pourri, on essaiera de conserver des jours entre les morceaux, des jours qui sont aujourd'hui comblés par du ciment. »

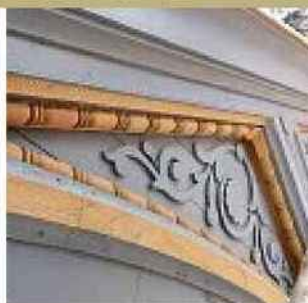
### Halle Saint-Bonnet

Caractéristique de l'architecture à charpente métallique du XIX<sup>e</sup> siècle, refaite en 1990, la halle Saint-Bonnet, à Bourges, abrite une dizaine de commerces et le marché dominical. Le site est inscrit depuis 1987 à l'inventaire national des monuments historiques. L'entreprise MDB intervient sur les frontons (*photo*), côté rue Parmentier (aujourd'hui terminé), et boulevard de la République. La toiture en zinc a été refaite par la société Peslard.
