PATRIMOINE

La maison de Pierre Loti

et la magie des décors

La maison de l'écrivain voyageur Pierre Loti, propriété de la ville de Rochefort, a fait l'objet d'une restauration de grande ampleur. Artisans d'art et restaurateurs se sont mobilisés pendant plusieurs années pour redonner vie aux décors intérieurs. Cette demeure atypique, classée au titre des Monuments historiques, rouvre au public en juin.

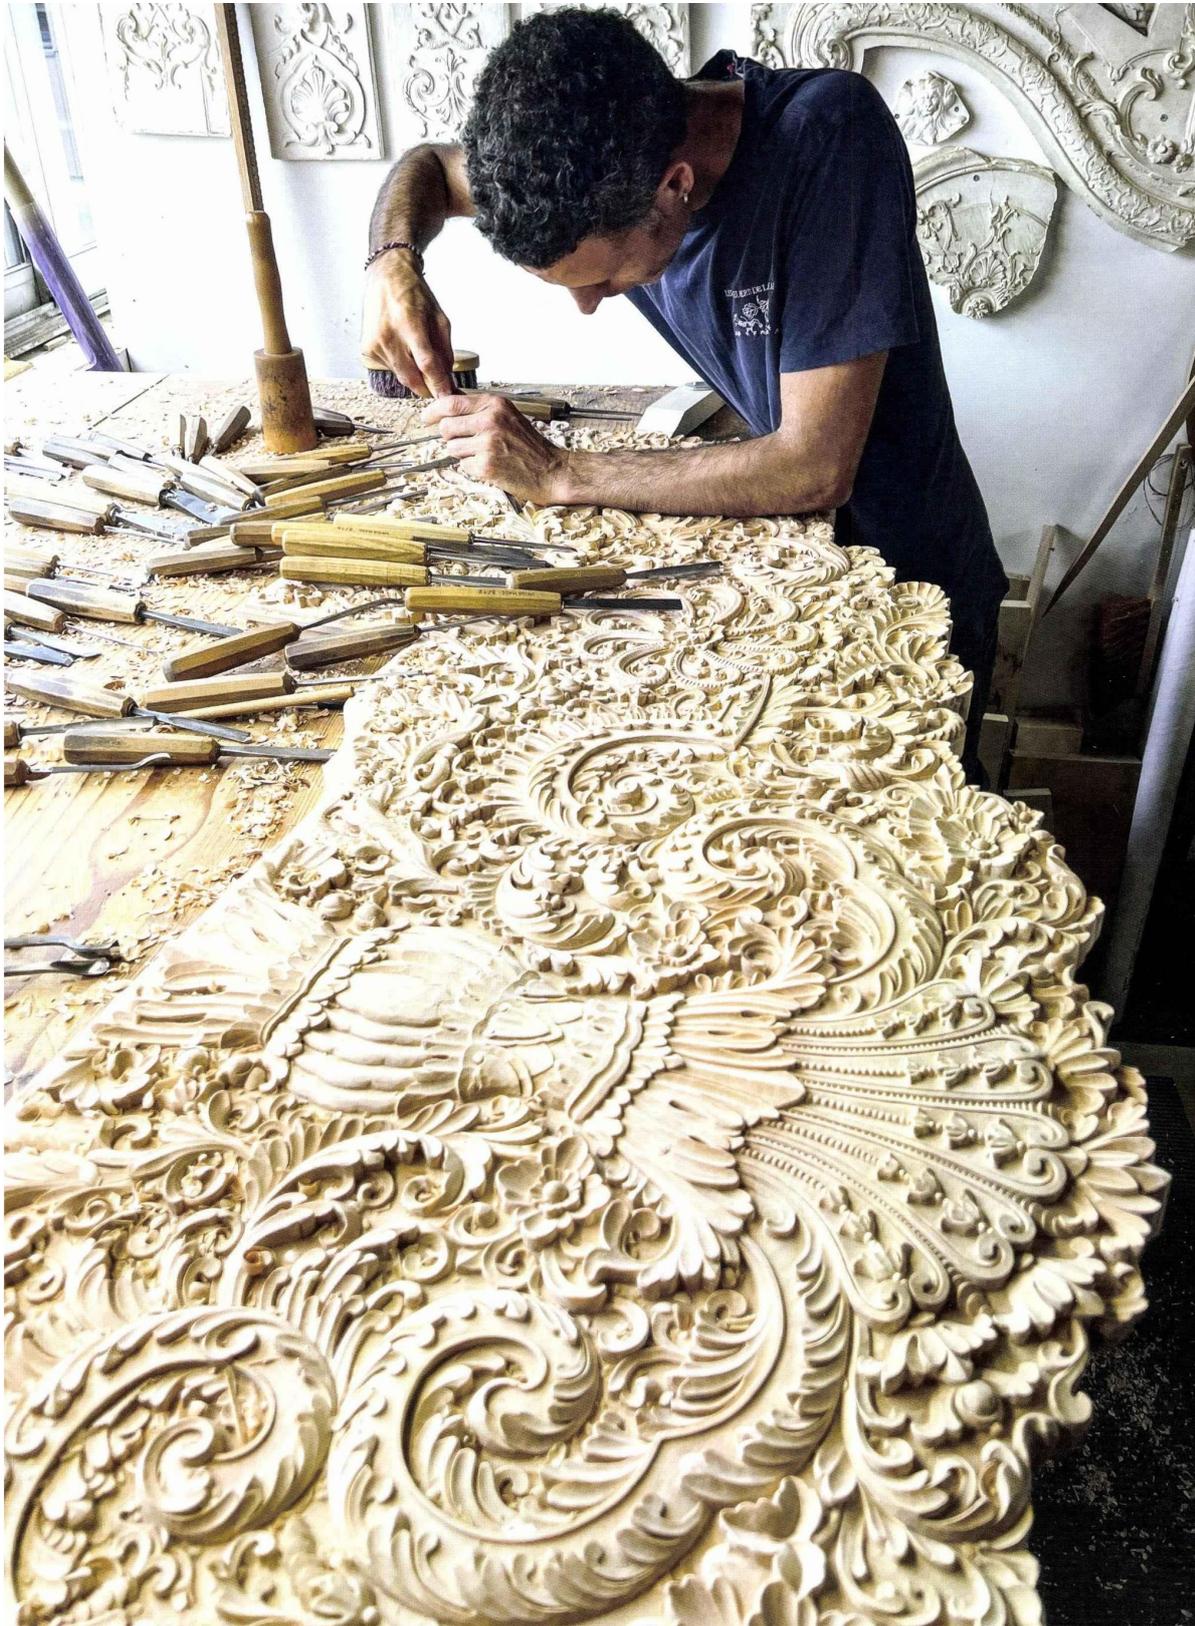
→ Restauration du paravent sculpté du trône de l'impératrice dans la salle chinoise, par les Ateliers de la Chapelle.
@SUNMETRON ARCHITECTES.

« Grâce à l'archéologie du bâti, nous avons pu retrouver les empreintes des colonnes et les volumes et une stratigraphie a permis de découvrir les rouges d'origine », développe Elsa Ricaud. Ce sont les Ateliers de la Chapelle qui ont restitué le mobilier et en particulier le spectaculaire paravent sculpté du trône de l'impératrice. « Nous avons travaillé à partir de deux photographies d'archives. Nous avons agrandi les détails de sculpture, réalisé un dessin avec un calque, une maquette et un prototype », raconte Olivier Perdrix, directeur des Ateliers de la Chapelle. Pendant plus de 2500 heures, plusieurs sculpteurs ont œuvré à la réalisation de ce panneau d'environ 6 mètres de longueur et 4,5 mètres de hauteur. Quant à La Gypserie, elle a reproduit à partir d'un modèle ancien les frises et carrés moulurés en plâtre, représentant des dragons, phénix et chauves-souris, qui ornent le plafond. Ce chantier d'envergure a permis de mettre en œuvre de nombreux savoir-faire au service de la restauration du bâti et de sauver la maison de Pierre Loti.

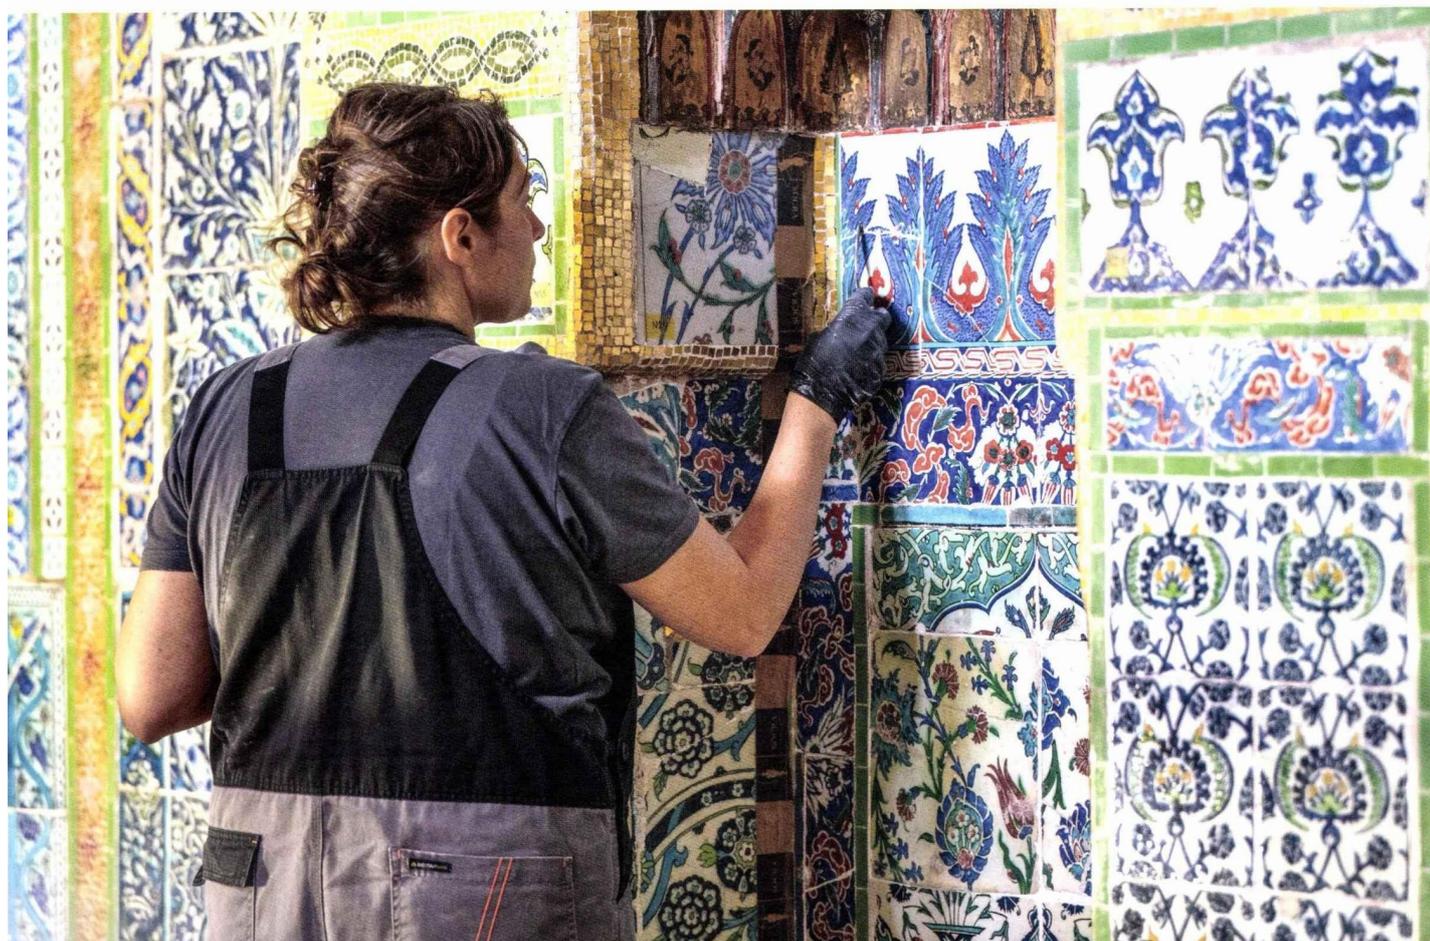
↓ Restauration des carreaux de faïence ornant les murs de la mosquée par l'entreprise Socra. ©JD LAMY.

des carreaux de faïence ornant les murs de la mosquée. « Lors du constat d'état sanitaire, nous avons repéré des cassures, des fissures, des manques de matière et des restaurations faites par Pierre Loti », note Nicolas Plasson, conducteur de travaux. Après un important nettoyage, les carreaux présentant des lacunes ont été restaurés et d'autres cassés ont été reproduits à l'identique. Florent Boissarie, staffeur-stucateur et directeur général de La Gypserie a, quant à lui, restauré les vitraux en plâtre ajouré et en a recréé deux qui avaient disparu. Pour ce faire, il s'est formé à cette technique particulière de ciselure à Casablanca. Jouxant la mosquée, le salon turc est remarquable par son plafond en

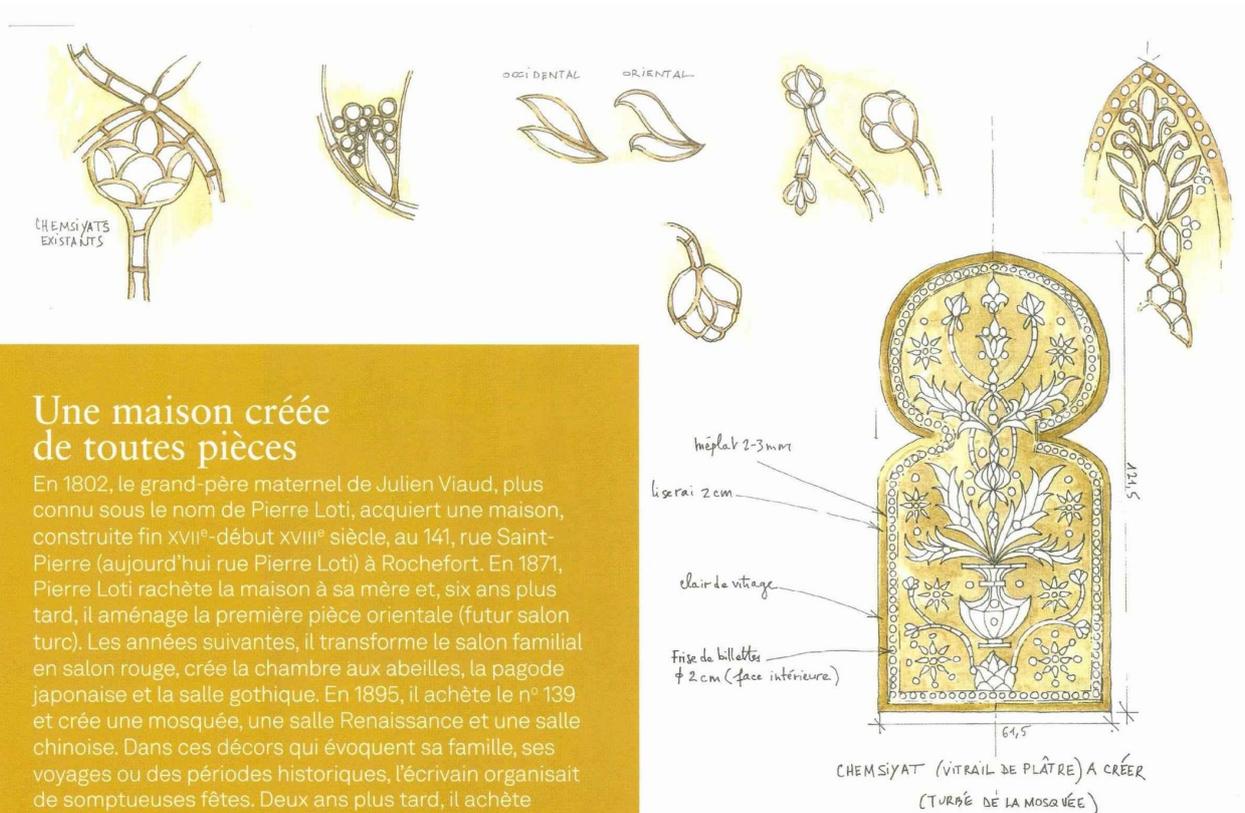
↑ Projet de réalisation de deux nouvelles verrières pour la mosquée par Elsa Ricaud, l'architecte du chantier.
©SUNMETRON ARCHITECTES.

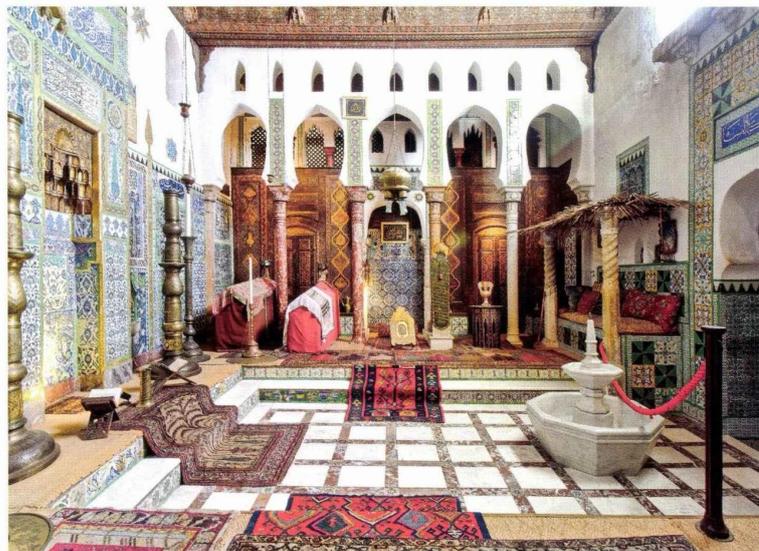
↙ Restauration du plafond en stuc du salon turc par l'entreprise Arcoa.
@JD LAMY.

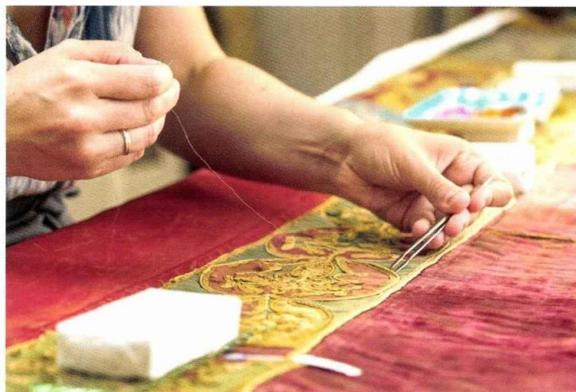
↕ Restauration d'un décor textile du salon turc par le Centre de recherche et de restauration des Musées de France (C2RMF).
@JD LAMY.

stuc, inspiré de ceux de l'Alhambra à Grenade, et un bas de tente ottoman. Cette pièce textile de près de 5 mètres de long était dans un état de dégradation avancée. Émilie Énard et cinq autres conservatrices-restauratrices l'ont restaurée dans les locaux du Centre de recherche et de restauration des musées de France au Louvre. « Nous l'avons consolidée puis nous avons réalisé un châssis pour soutenir le poids des broderies quand elle est exposée à la verticale », explique-t-elle.
